STOP ACCIDENTES EN PREFABRICADO

ACCIDENTE/ INCIDENTE Nº 1

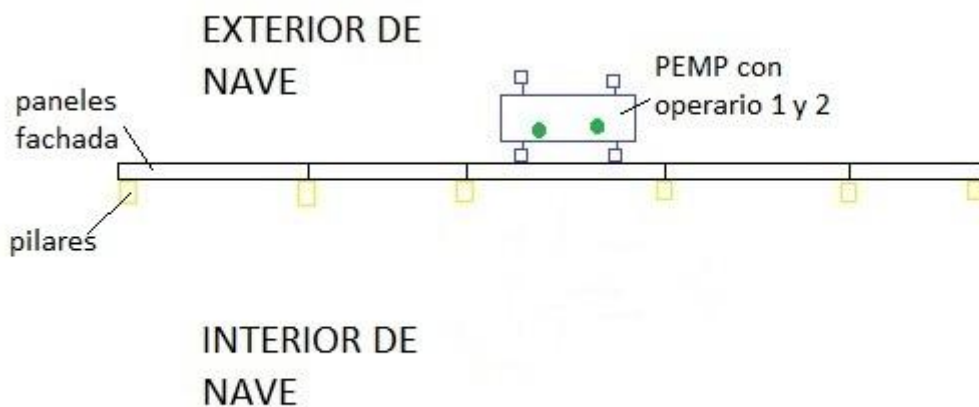
fig2

2 Operarios subidos en una plataforma de tijera (PEMP). Estaban montando un panel horizontal de unos 8x2x0.2 m y unas 6 Ton. de peso, con la ayuda de una grúa móvil.

Era el panel situado el último del vano, el situado más arriba en la fachada.

La plataforma estaba situada delante de la fachada y la grúa estaba sujetando el panel, que apoyaba sobre otro colocado previamente.

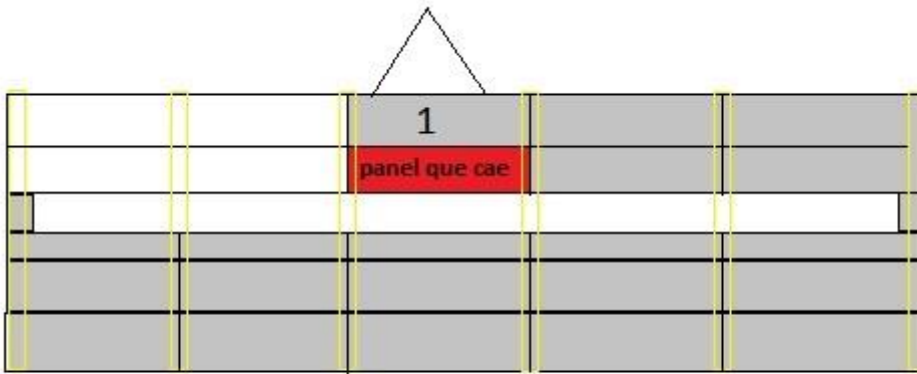
Estaban colocados bastantes paneles en la fachada en fig 1 se ven en gris los paneles que ya estaban colocados cuando se produjo el accidente

En el momento que la grúa descargó peso apoyando el panel sobre el que tenía debajo, éste se desprendió de la fachada cayendo sobre la plataforma elevadora de tijera produciendo importantes daños materiales en la misma y sin daños para los operarios que estaban en la cesta de la plataforma

Los paneles en gris son los paneles que ya estaban colocados en la fachada y cuando se estaba montando el panel 1 apoyado sobre el panel en rojo, éste último se cayó

Al existir una ventana corrida se debía dejar un hueco en cada vano entre los 2 paneles de arriba y los 3 paneles de abajo, como se ve en la figura 1.

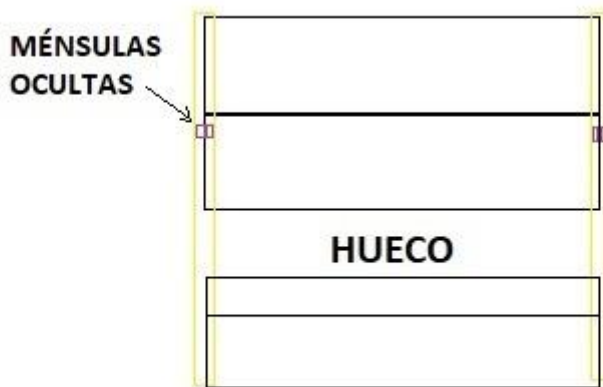
fig 3

- A) Los paneles inferiores apoyaban unos sobre otros sujetos a los pilares mediante herrajería oculta.
- B) Los pilares disponían de unas ménsulas con capacidad para soportar el peso de los dos paneles de arriba del hueco (fig3)

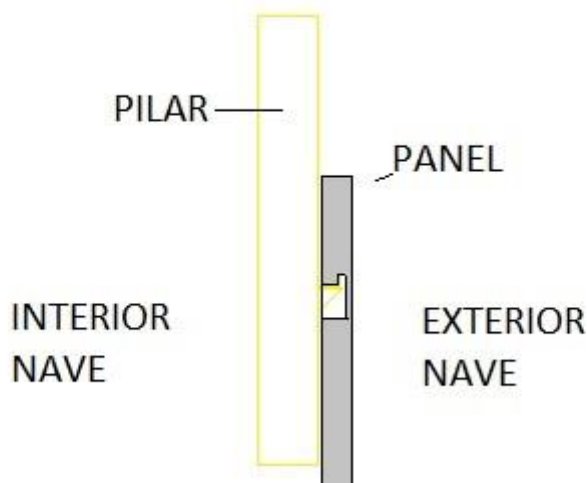
fig 4

- C) El panel que quedaba sobre el hueco disponía de una caja oculta que es donde entraba la ménsula de manera que, ni desde el interior de la fachada ni desde el exterior se veía la forma de sujeción, haciendo una solución limpia (fig 4)

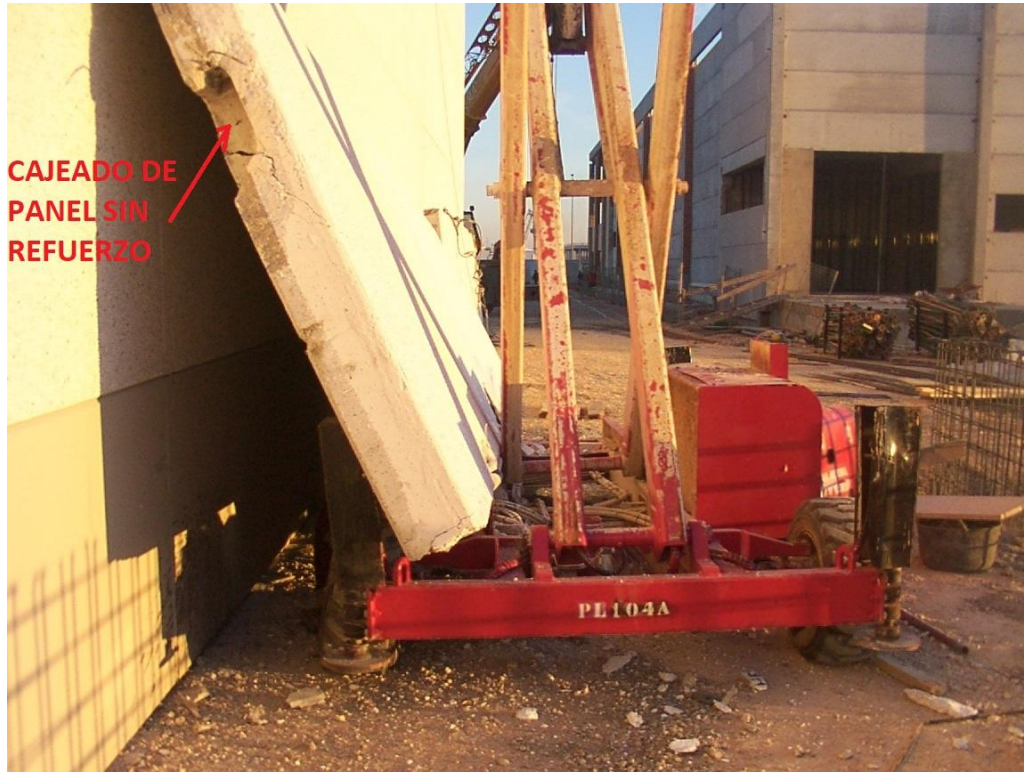
Estudiando las posibles causas para que se produjera el fallo del panel de abajo, se detectó que si bien las ménsulas no habían sufrido daño alguno, las cajas dejadas en el panel donde apoyaba la ménsula estaban muy dañadas.

Se observó que en el panel que había caído, el cajeado había sido el que no había soportado el peso del panel superior, seguramente agravado por un apoyo de la ménsula en la caja, muy cerca del extremo por ligero desplome del pilar

Dichos cajeados deberían de llevar un armado en el panel, que no se había colocado en fase de producción, lo que había producido el fallo al no ser capaz el hormigón de soportar ese esfuerzo.

Se fabricaron nuevos paneles con el refuerzo correcto y se sustituyeron, para evitar riesgos futuros.

3. UTILIZAR EN PRODUCCIÓN CONJUNTOS DE MÉNSULA Y CAJAS OCULTAS HOMOLOGADOS, EN QUE NO REQUIERA DE REFUERZOS ADICIONALES, QUE PUEDAN DAR LUGAR A ERRORES EN LA FABRICACIÓN.
4. UTILIZAR TOPÓGRAFO PARA EL APLOMADO DE PILARES, EN ESPECIAL SI ESTOS VAN A LLEVAR SOLUCIONES DE MÉNSULAS EN QUE LA PRECISIÓN ES MÁS IMPORTANTE

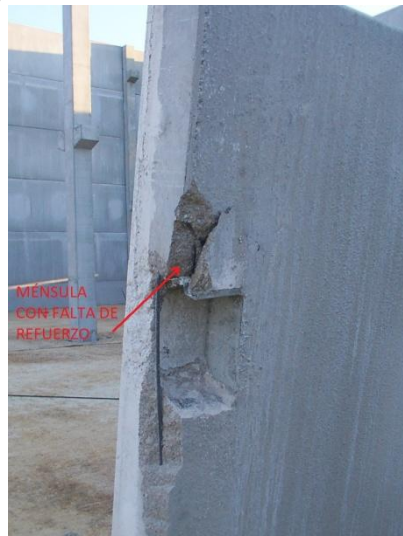
Posteriormente se desmontaron los paneles situados en posiciones similares para comprobar que llevaban el refuerzo correspondiente y algunos no lo llevaban y se encontraban bastante dañados, pero afortunadamente no habían caído
