STOP ACCIDENTES EN PREFABRICADO

ACCIDENTE/ INCIDENTE Nº 4

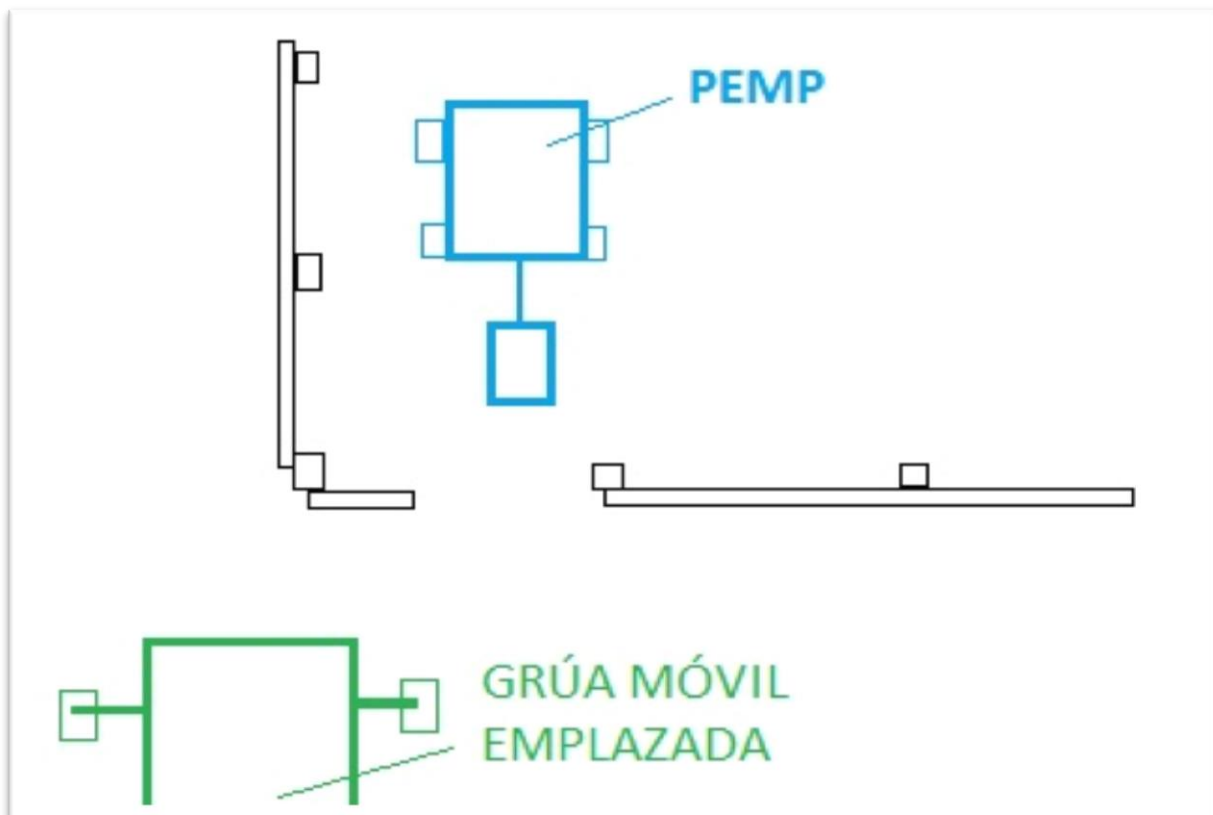
Se estaban montando las últimas piezas de una nave industrial.

Se encontraba una plataforma telescópica (PEMP) en el interior de la nave , que se había estado utilizando para el montaje de otras piezas y acceder para fijar los paneles.

En el exterior estaba emplazada la grúa móvil para montar los paneles que faltaban

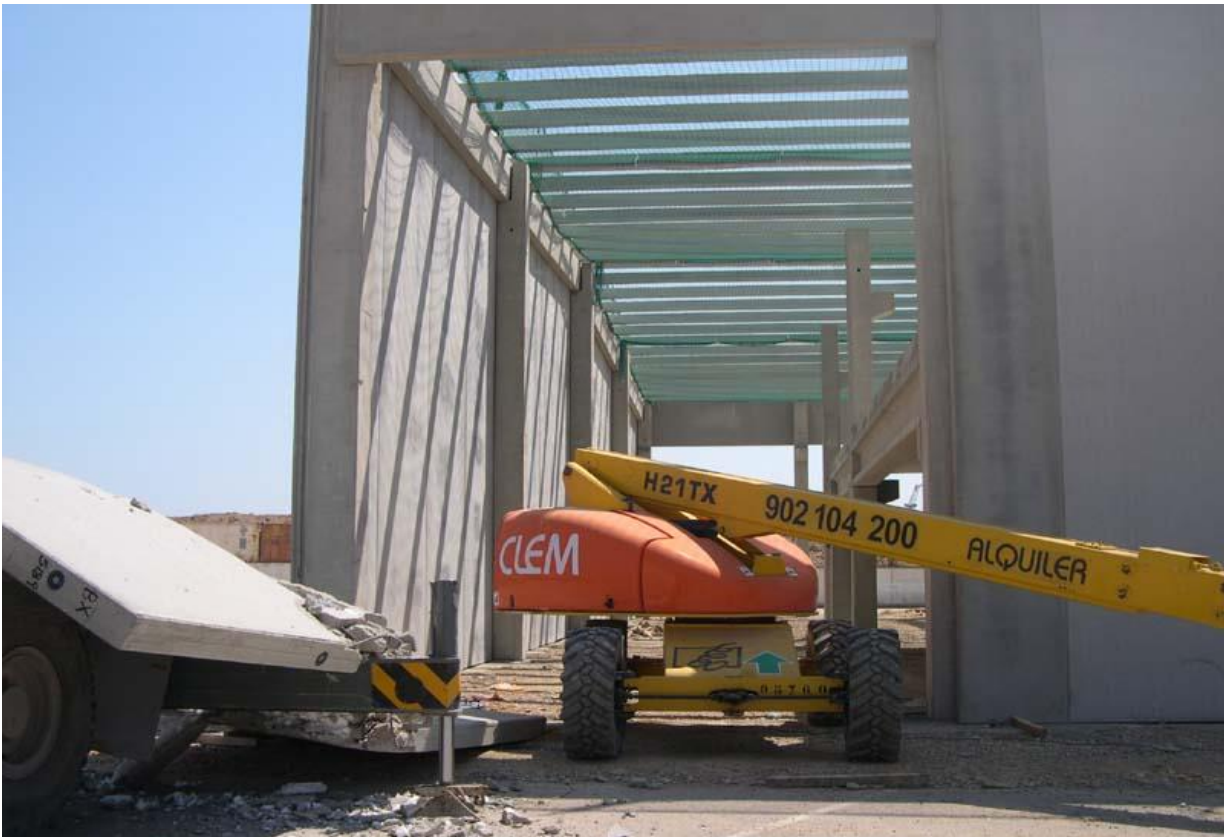
Al salir con la plataforma telescópica por el hueco que conformaría la puerta esta golpea con la parte de atrás el panel de la izquierda de la fachada, cayendo éste sobre la grúa

2-LA ELECCIÓN DE LOS MEDIOS, COMO EN ESTE CASO EL TAMAÑO DE LA PEMP, CONDICIONA EL ORDEN DE MONTAJE. QUIZÁS SE TENDRÍA QUE HABER SACADO LA PEMP DEL INTERIOR DE LA NAVE, ANTES DE TENER UN HUECO TAN AJUSTADO PARA EVITAR ESE RIESGO

3-EL PASO DE HUECOS CON MEDIOS DE ESAS CARACTERÍSTICAS DEBIERA HABERSE GUIADO CON PERSONAL A AMBOS LADOS DE LA PUERTA HASTA HABER SOBREPASADO POR COMPLETO LA PUERTA

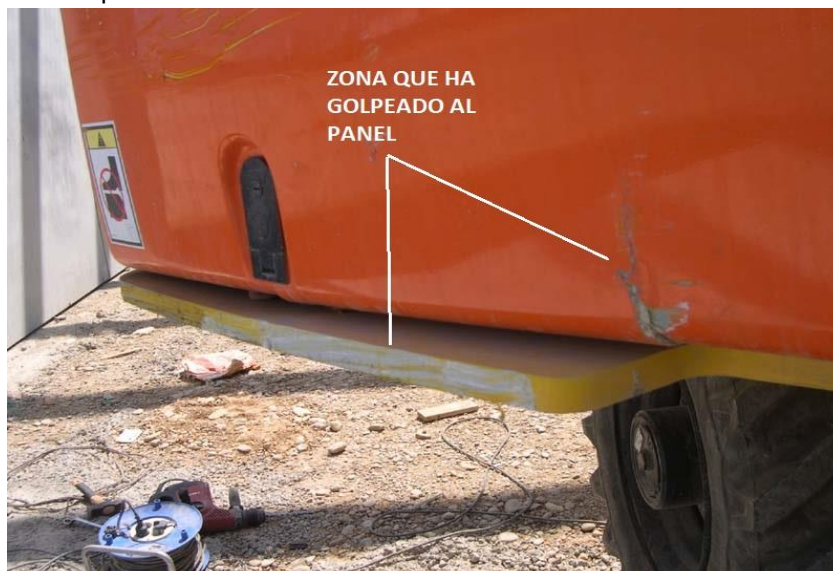
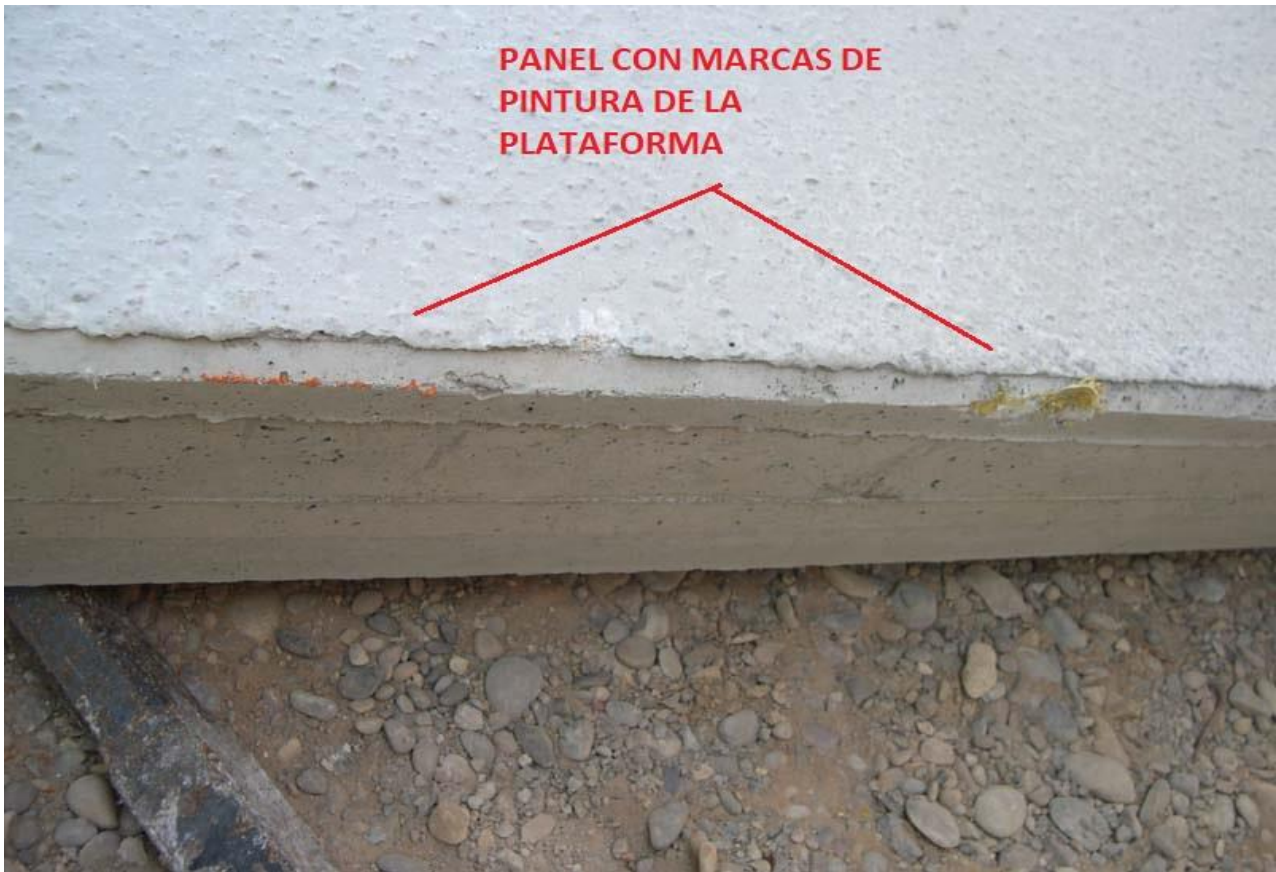
No es un caso en que existan muchas causas clave, ni requiera de una investigación demasiado minuciosa de la causa ya que se ve claramente que la caída del panel se ha producido por el impacto de la PEMP en el panel ya colocado

Se comprobó que esa era la causa de la caída, observando los daños en la PEMP y en el panel con desperfectos en la misma posición

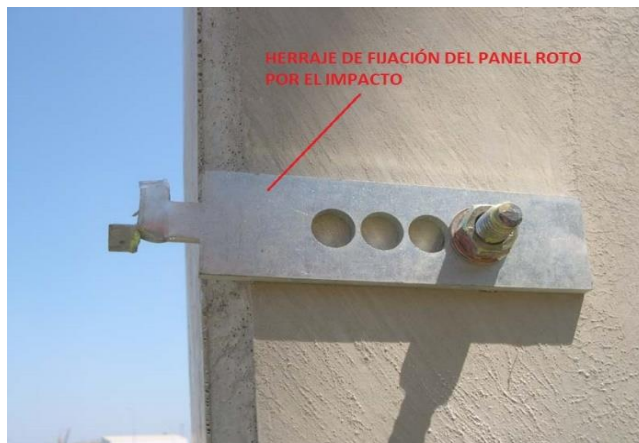
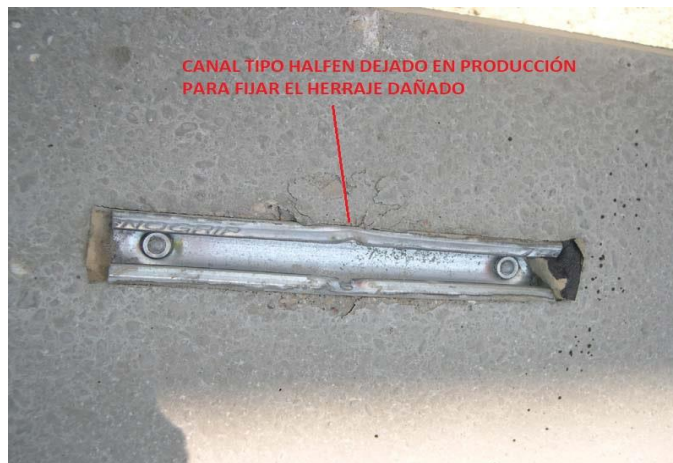
Los herrajes que sujetaban el panel taladrado al pilar se habían roto, al igual que se había dañado el rail inserto en el panel para fijarlo
