STOP ACCIDENTES EN PREFABRICADO

ACCIDENTE/ INCIDENTE Nº 5

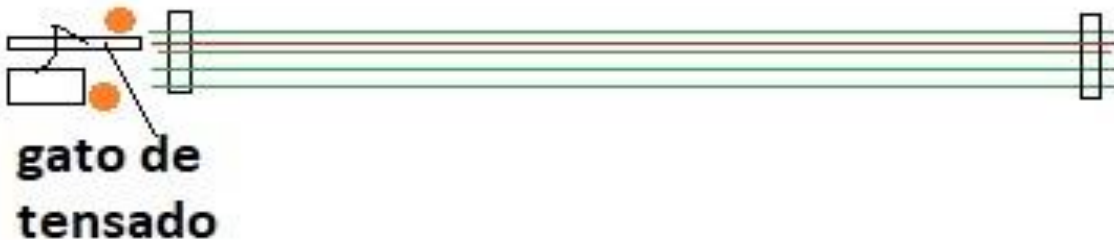
2 Operarios estaban realizando el tensado de una pista de pretensado, con la ayuda de una central de tensado y un gato
El cable era de 0,6"
Se encontraban en la zona protegida situada en uno de los extremos de la pista

● operario en labores de tensado

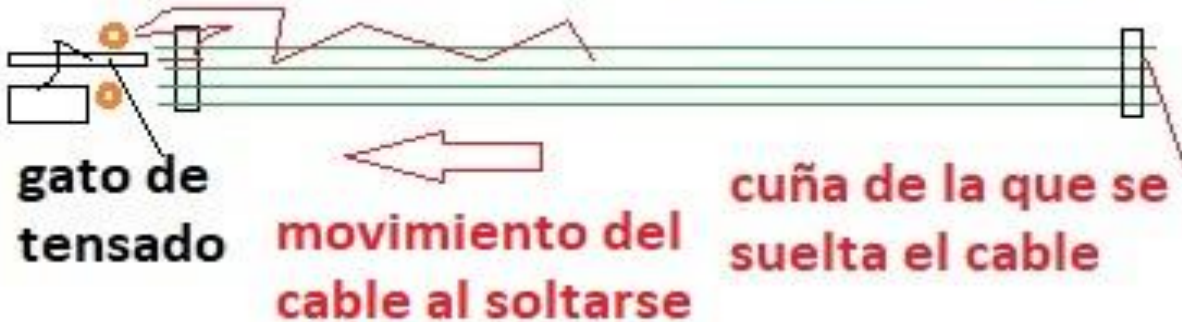
En un momento de la operación, y cuando casi todos los cables estaban tensados, se soltó uno de la parte opuesta de la pista.
Recorrió la pista en dirección hacia la zona de tensado, golpeando contra la defensa.
Una gaza del cable después de golpear, sobrepasó la defensa por la parte superior y rozó el brazo de un trabajador sin lesión alguna

o situación de trabajador

1-AUMENTAR EL TAMAÑO DE LA PANTALLA DE PROTECCIÓN EN LA ZONA DE TENSADO PARA QUE NO PUEDA LLEGAR EL CABLE A LA ZONA DE TRABAJO DE LOS OPERARIOS

2-COLOCAR CADENAS DE SEGURIDAD CADA 10 M. DE PARTE A PARTE DE LA PISTA PARA LIMITAR, SI NO EXISTEN TOPES CERRADOS O ARMADURA QUE CONFINE LOS CABLES, PARA EN CASO DE SUELTA ACCIDENTAL SE LIMITE LA ZONA DE INFLUENCIA ALREDEDOR DE LA PISTA

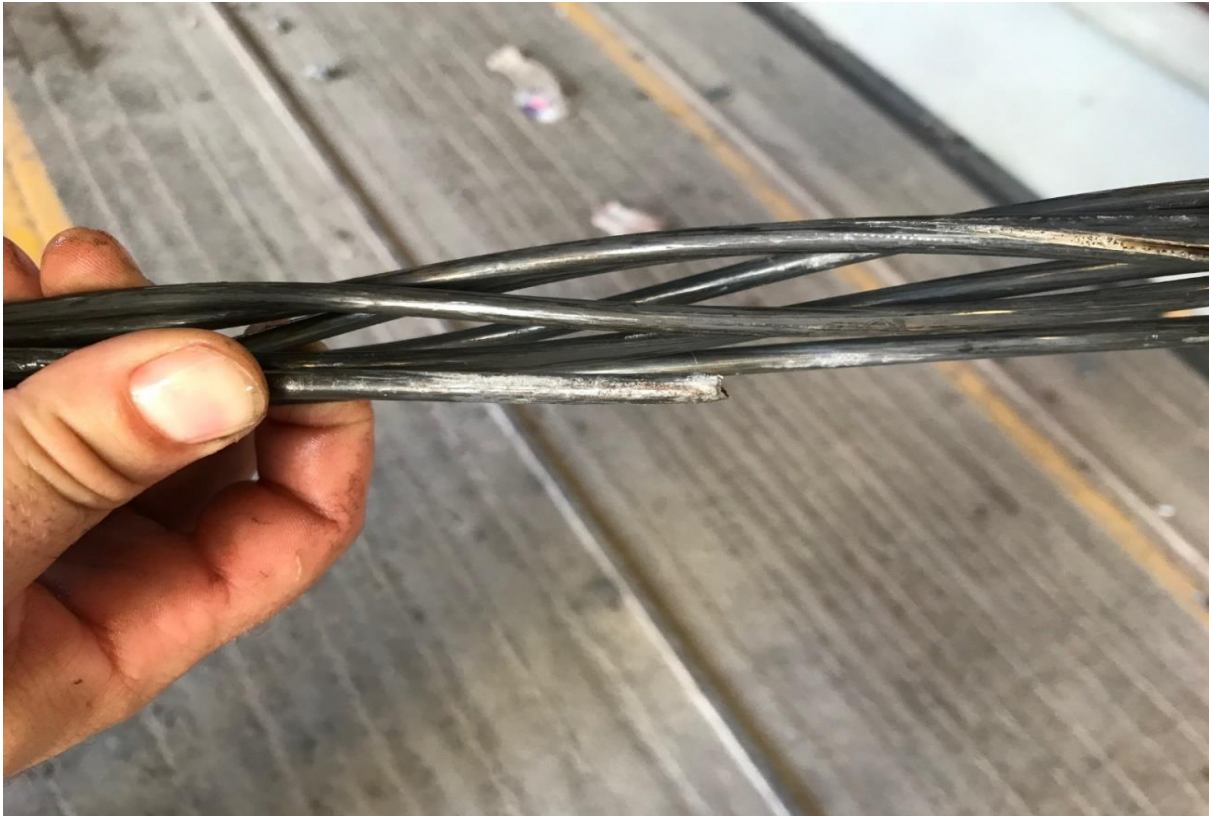
Se observa en la investigación del accidente que en el extremo que se había soltado el cable, uno de los torones que conforma el cable de 0,6" se había roto

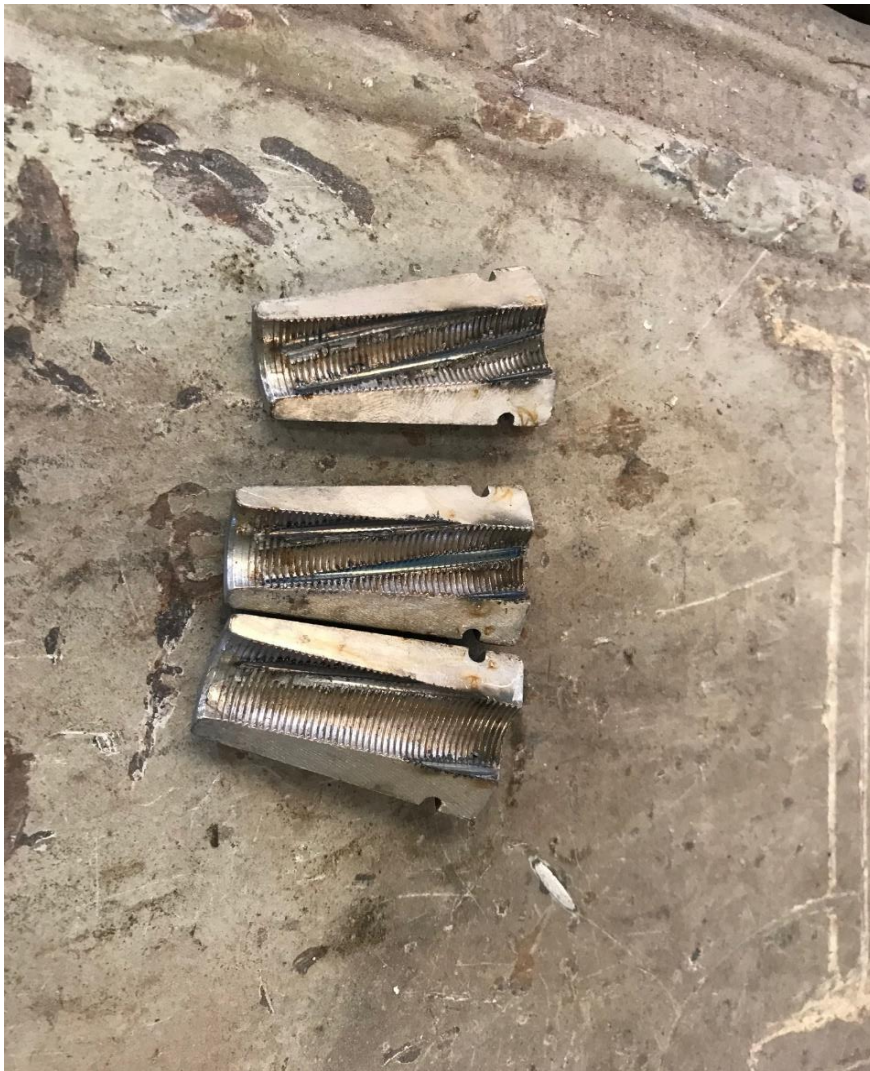
Se ve que las cuñas habían sufrido daños al deslizar el cable sobre ellas

Según el fabricante, la clave y causa más importante cuando se produce este tipo de accidentes es por falta de mantenimiento de las cuñas y cajas abiertas o cerradas, donde van alojadas

Se comprobó que había pasado un tiempo excesivo desde la última vez que se habían revisado y limpiado las cuñas que habían fallado

3-REALIZAR INSTRUCCIONES DE MANTENIMIENTO DE CUÑAS Y CASQUILLOS DE PRETENSADO PARA FORMAR A LOS TRABAJADORES EN REALIZAR DE FORMA CORRECTA ESA TAREA

4-ESTABLECER UN CALENDARIO DE REVISIÓN Y LIMPIEZA DE CUÑAS, E IMPLANTARLO
