STOP ACCIDENTES EN PREFABRICADO

ACCIDENTE/ INCIDENTE N° 7

DESCRIPCIÓN DEL ACCIDENTE/INCIDENTE

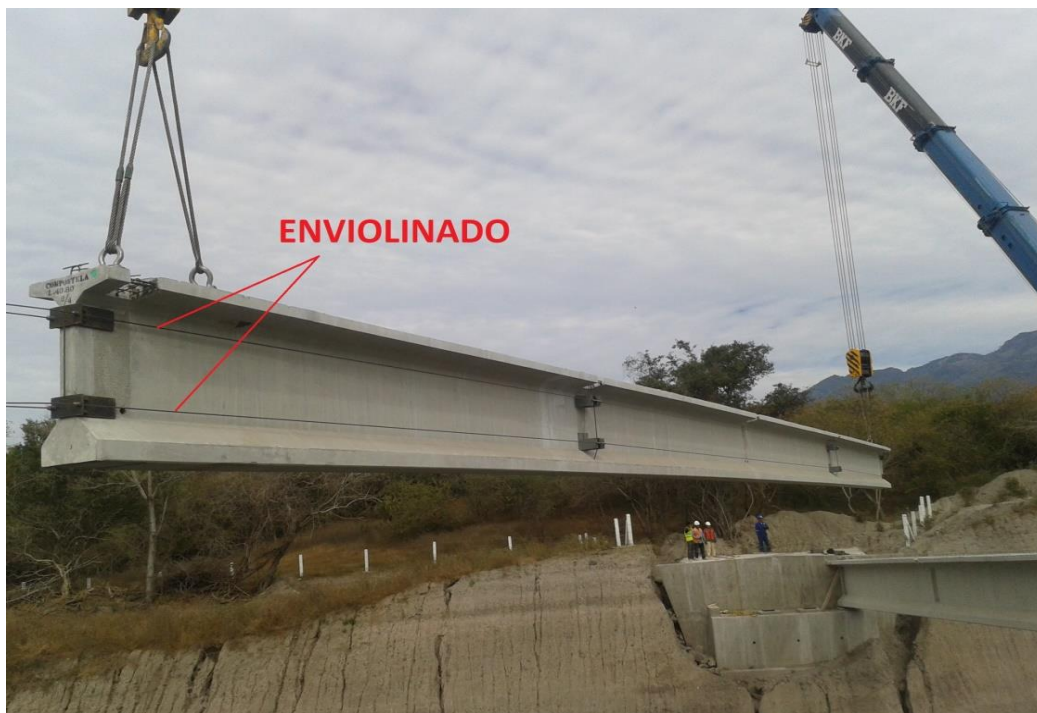
Como los traves son muy flexibles en el sentido lateral se les habían colocado en la pista unos cables pretensados llamado "enviolinado" para evitar el pandeo lateral haciéndolas más rígidas y seguras para ser movida y transportada

Como los cabezales de los violines sobresalen de la trabe casi 20 cm, la trabe no podía dejarse en su posición. Ya que el espacio entre parapetos era menor que la viga con los cabezales.

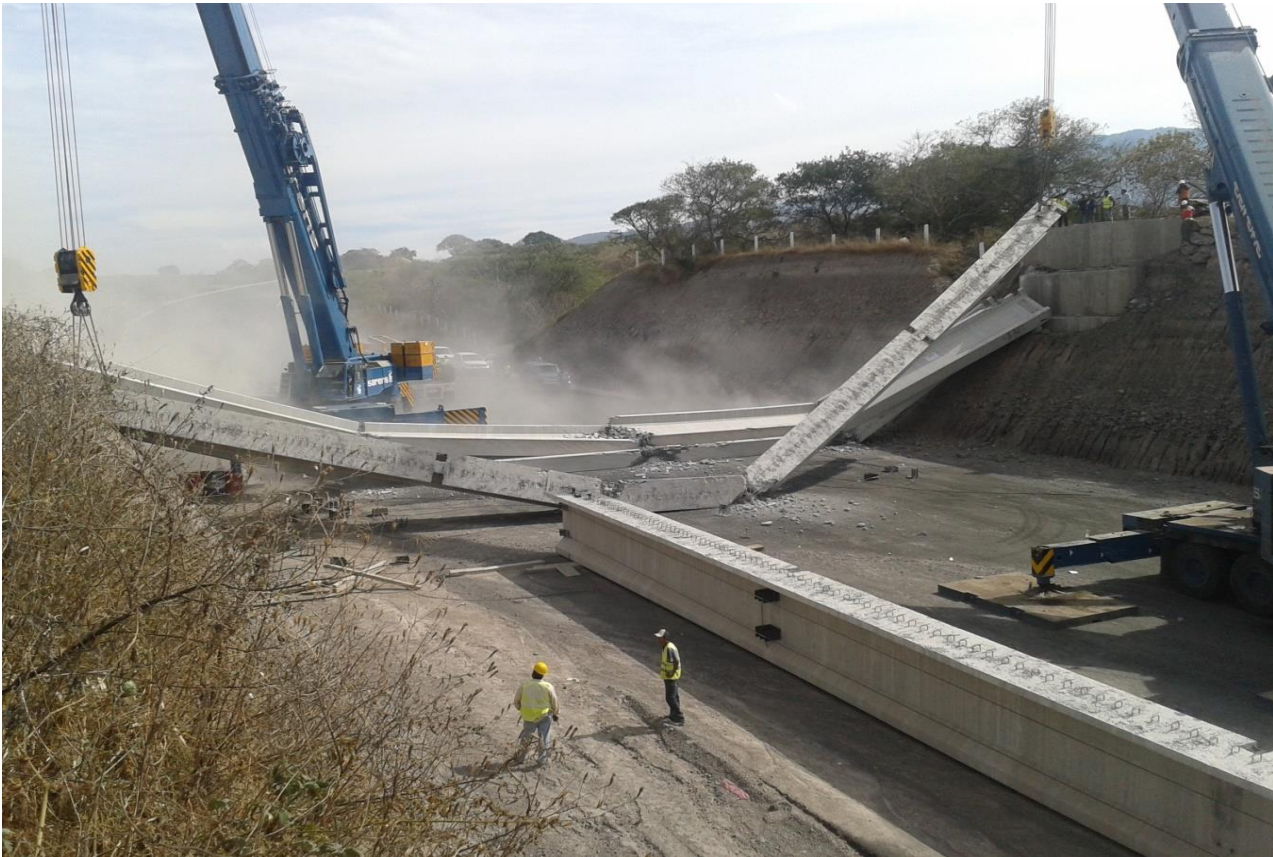
Cuando se realizó esto con la 3ª trabe y al apoyarla en su posición, ésta culebreó y golpeó la segunda trabe colocada que hizo efecto baraja rompiéndose y colapsándose las 3 trabes.

No se produjo ningún daño ni a personas ni máquinas afortunadamente

Después del análisis del accidente, fueron varias las causas encontradas que pudieron llevar a ese desenlace.

1- En este caso, para la previsión del montaje el haber ejecutado los parapetos (espaldones) situados detras de las vigas, fueron un impedimento para la maniobra prevista que era primero colocar las vigas apoyadas, y una vez en su posición y estabilizadas, cortar los cables del "enviolinado" y retirado los cabezales, ejecutando al finalizar el montaje de las vigas los parapetos

2- Seguramente si esa viga era la tercera que se colocaba y las dos anteriores no tuvieron ese problema de inestabilidad, hace pensar que ese trabe traía de producción un defecto que acentuo el problema de inestabilidad o que algo se realizó de forma distinta a la colocación de las dos anteriores. E n el apartado siguiente daremos algunas hipótesis

1- EN EL CASO QUE NOS OCUPA, ESTÁ CLARO, QUE LA NO EJECUCIÓN DE LOS PARAPETOS (ESPALDONES) ANTES DE HABER DEJADO LA PIEZA EN SU POSICIÓN Y UNA VEZ ESTABILIZADA CORTAR LOS CABLES DEL ENVIOLINADO HUBIERA SIDO SUFICIENTE PARA EVITAR EL ACCIDENTE

2-COORDINACIÓN ENTRE PRODUCCIÓN, MONTAJE Y LOS QUE VAN A EJECUTAR LOS ESTRIBOS PARA DEJAR LA HOLGURA NECESARIA CON LA PIEZA TAL Y COMO LLEGA, NO COMO QUEDARÁ AL FINAL DE LA OPERACIÓN DE MONTAJE

3-SE DEBERÍA RECONSIDERAR LA NECESIDAD DE REALIZAR EL ENVIOLINADO, YA QUE SE PUEDE CONSEGUIR ESTABILIDAD EN LA PIEZA SIN NECESIDAD DE COLOCAR ESOS CABLES

4-DE HECHO SE FABRICAN TRABES DE LONGITUDES INCLUSO MAYORES DE LAS DEL ACCIDENTE, SIN NECESIDAD DE COLOCAR ENVIOLINADOS, YA QUE EL CORTE DE ESOS CABLES PUEDEN INTRODUCIR UNOS ESFUERZOS QUE PUEDEN AFECTAR A LA ESTABILIDAD DEL TRABE

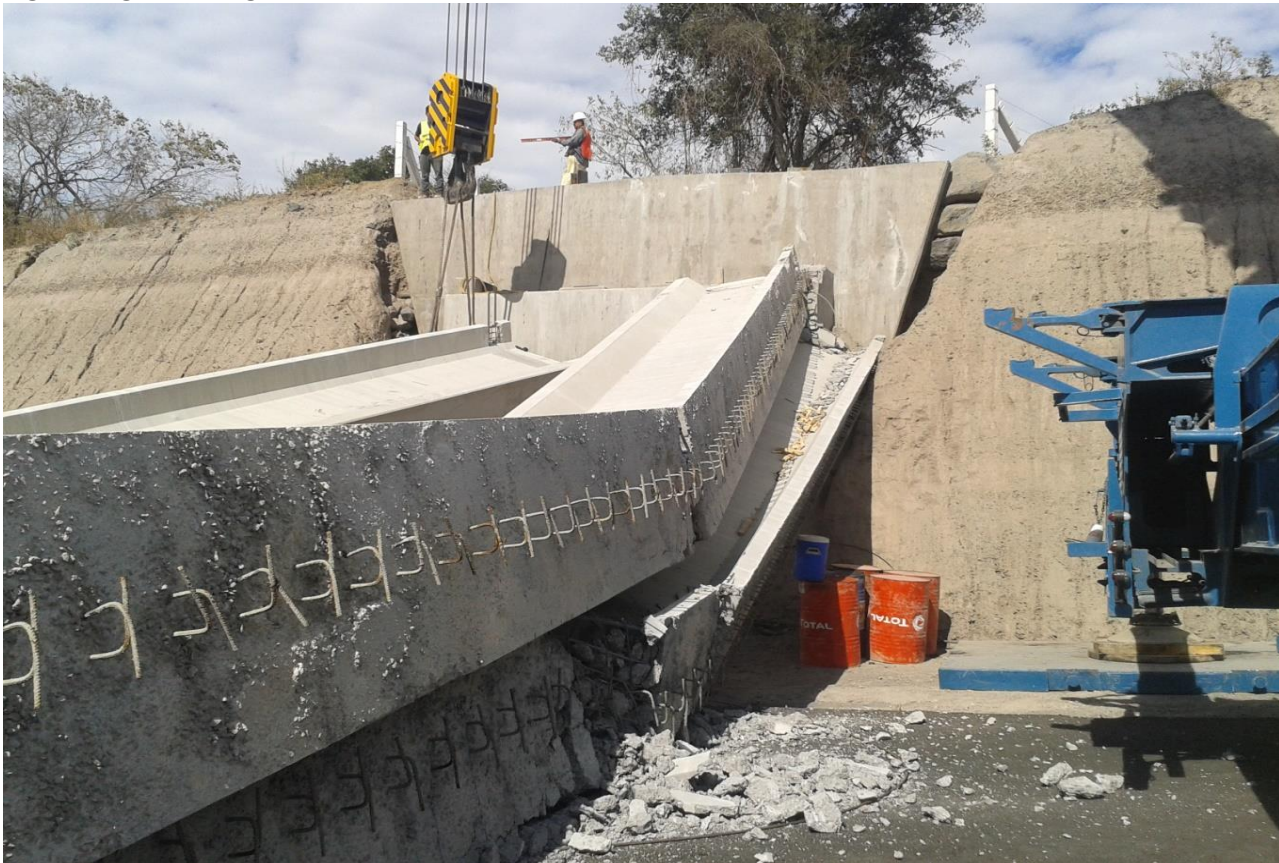
5-LOS TRABES DOBLE T DE GENERATRIZ RECTA, MONTÁNDOSE CON DOS GRÚAS, SÓLO PUEDEN PERDER ESTABILIDAD SI PRESENTAN UN ALABEO LATERAL IMPORTANTE Y EN ESE CASO EL FALLO SE PRODUCIRÍA EN EL MOMENTO DE IZADO.

6- VEAMOS ALGUNAS HIPÓTESIS QUE PODRÍAN HABER AFECTADO EN ESTA U OTRAS CIRCUNSTANCIAS A LA ESTABILIDAD DE LA VIGA EN ESTE TIPO DE MONTAJE PODRÍAN SER:

A- SI LA PIEZA ESTÁ ELEVADA POR DOS GRÚAS Y NO SE HA ROTO AL LEVANTARLA, SI SE CORTARON LOS CABLES DE PRETENSADO DEL ENVIOLINADO CON LA PIEZA EN EL AIRE, AL NO PODER CORTARSE A LA VEZ LOS CABLES DE AMBOS LADOS, EL CORTE DE UN LADO ANTES QUE DE OTRO PRODUCIRÁ UNOS ESFUERZOS ASIMÉTRICOS ACRECENTANDO LA COMBA LATERAL POR LA ACCIÓN DE LOS CABLES NO CORTADOS DEL OTRO LADO, PUDIENDO PRODUCIR EL COLAPSO DE LA PIEZA

B-SI LA PIEZA TENÍA LOS CABLES DEL ENVIOLINADO CORTADOS, CON LA VIGA SUSPENDIDA EN EL AIRE, Y NO SE HABÍA PRODUCIDO EL COLAPSO POR ESE MOTIVO, Y EL CULEBREO SE PRODUJO AL APOYARLA EN LOS ESTRIBOS, LO MÁS PROBABLE ES QUE PASARA PORQUE AL APOYAR, ALGUNA DE LAS GRÚAS QUITO CARGA **ANTES DE QUE LA VIGA ESTUBIERA APUNTALADA . SI LA VIGA ESTÁ EN SU POSICIÓN Y APUNTALADA, ANTES DE QUITAR PESO A LAS GRÚAS, NO SE VE MOTIVO DE DICHO DESEQUILIBRIO QUE PRODUJERA EL COLAPSO DE LA VIGA**
