STOP ACCIDENTES EN PREFABRICADO

ACCIDENTE/ INCIDENTE Nº 16

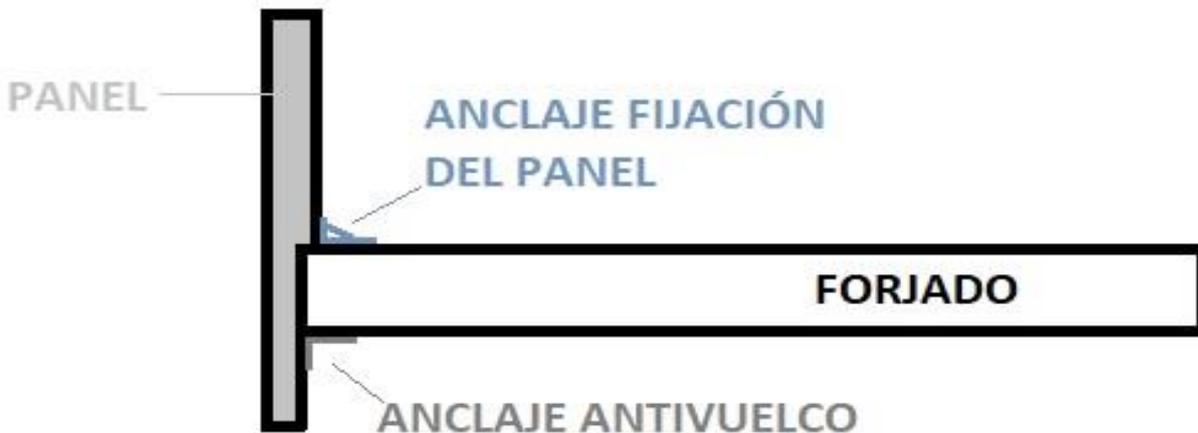
4- Finalizada la fijación, un operario desde el andamio bimestil y extendiendo la plataforma extensible del mismo, colocaba el angular antivuelco de seguridad.

**EJEMPLO LOS ANGULARES ANTIVUELCO DE ESTE DISEÑO NO PARECE LA MEJOR SOLUCIÓN SI EL OPERARIO SÓLO PUEDE COLOCARLO DESDE EL EXTERIOR DE LA FACHADA. OTRA COSA HUBIERA SIDO SI EL OPERARIO QUE LO COLOCA PUDIERA HACERLO DESDE EL FORJADO INFERIOR, DESDE EL INTERIOR EN QUE, CONTROLANDO EL RIESGO DE CAÍDA, EL OPERARIO NO HUBIERA TENIDO NINGÚN RIESGO AUNQUE FALLARA EL PANEL
SI SE TENÍA QUE MONTAR EL PANEL CON EL CERRAMIENTO YA COLOCADO, SE TENÍA QUE HABER DISEÑADO OTRO TIPO DE SISTEMA QUE NO FUERA EL DE ESE ANGULAR ANTIVUELCO DEBAJO DEL FORJADO.**

3-EN FASE DE DISEÑO, SE DEBE DE CONSIDERAR DE LA FORMA DE ESTABILIZAR LA PIEZA EN SU POSICIÓN DEFINITIVA CONSIDERANDO EL ESTADO DE LA ESTRUCTURA EN EL MOMENTO EN QUE SE DEBEN COLOCAR LAS PIEZAS

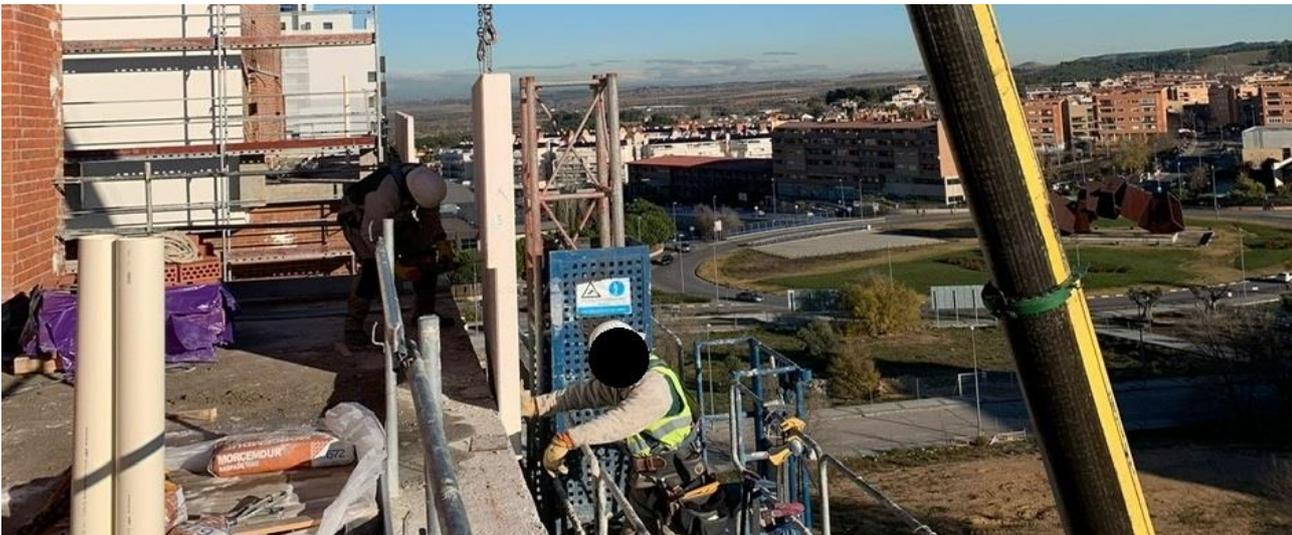
En el momento del accidente se encontraban 2 trabajadores en el forjado para nivelar y posteriormente fijar el panel mientras que el tercero se encontraba situado en el andamio bimestil para posteriormente colocar el anclaje antivuelco .

Similar a la situación de la imagen siguiente, sólo que con 2 trabajadores en el forjado en lugar de uno

2- El trabajador que estaba colocando el anclaje antivuelco desde el andamio bimestil estaba demasiado expuesto, al ser casi imposible que pudiera trabajar sin hacerlo bajo carga suspendida en parte de su actuación, unido a que la caída del panel, como se ha comentado, caso de producirse, era muy probable que pudiera hacer que el andamio con el trabajador en su interior, colapsara

4-SI POR ALGÚN MOTIVO ES IMPRESCINDIBLE EL ACCESO DESDE EL EXTERIOR, EL USO DE ANDAMIO DE ESTAS CARACTERISTICAS, SON BUENOS PARA TRABAJOS DE SELLADO DE PANELES, PINTADO ETC. PERO PARA EL CASO EN QUE LA CARGA TENGA QUE TRABAJAR SOBRE EL MISMO DONDE HAYA TRABAJADORES. CREO QUE SE DEBERÍA EVITAR Y USAR UN SISTEMA ALTERNATIVO COMO PEMP,s U OTROS

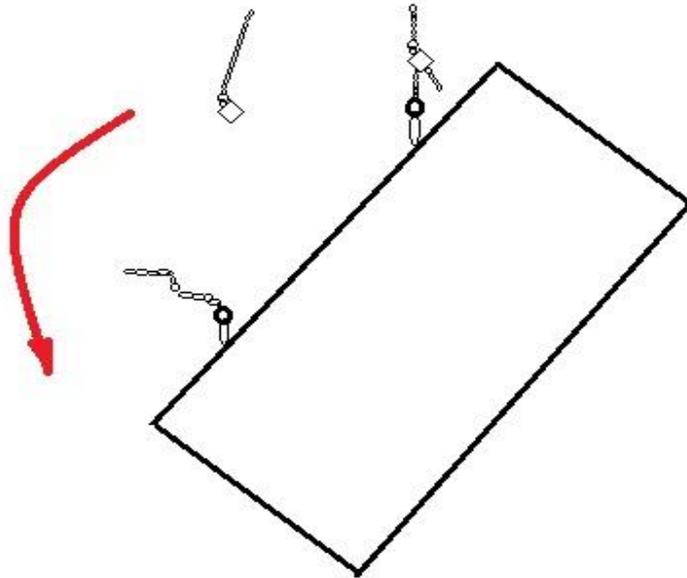
Durante el proceso de nivelación del panel usando los polipastos, uno de ellos falla, dejando correr la cadena libre por el mecanismo hasta el final.

Dado el peso de la pieza más la inercia, el fin de carrera que lleva el polipasto como tope de seguridad, salta por los aires, dejando correr la misma por completo a través del polipasto y encontrándonos con una pieza de 3,5T colgando de un solo punto, a 30m de altura y con un operario en el andamio.

1- La causa principal del accidente fue el fallo del polipasto

1-UTILIZAR POLIPASTOS DE EMPRESAS SOLVENTES. EN ESTE CASO SE SUSTITUYERON POR UNOS DE LA EMPRESA TRACTEL DE LA MISMA CAPACIDAD, QUE SON DE MAS ENVERGADURA Y EL SISTEMA DE RETENCIÓN DE FINAL DE CARRERA ES NOTABLEMENTE MÁS FUERTE, CON UN FUNCIONAMIENTO MÁS SUAVE Y SEGURO. (LA EMPRESA DEL POLIPASTO QUE FALLO DEVOLVIÓ EL DINERO AL ESTAR EN GARANTÍA)
