STOP ACCIDENTES EN PREFABRICADO

ACCIDENTE/ INCIDENTE Nº 2

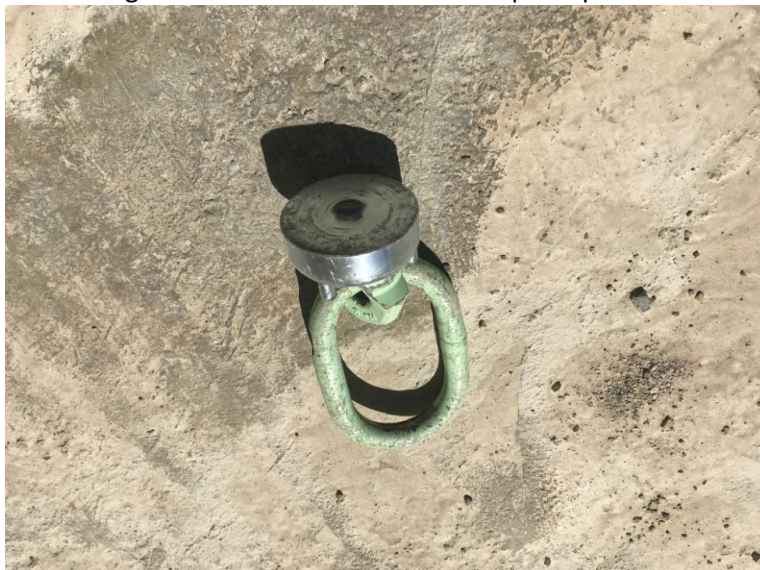
Cuando se estaba iniciando la maniobra de traslación con la pieza levantada se produjo la rotura de uno de las anillas giratorias.

Partiéndose la parte roscada que quedó dentro del casquillo inserto.

Afortunadamente las otras 3 anillas aguantaron el esfuerzo evitando que la pieza sufriera daño alguno.

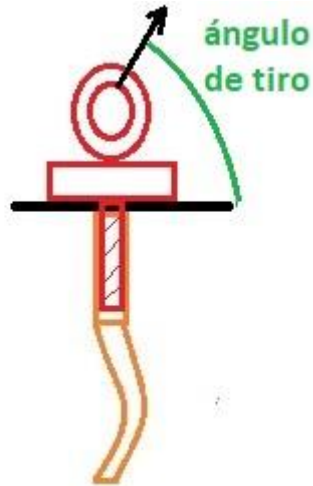
-Se observó que el ángulo de tiro entre la cara superior de la pieza y el ramal de la eslinga de cuatro ramales era menor de 45° derivado de que la altura de la nave no permitía utilizar ángulos mayores para poder apilar el material en altura

En sí no tendría que ser un problema ya que la anilla giratoria utilizada puede utilizarse de 0 a 90° , pero se cita ya que se considera que también influyó

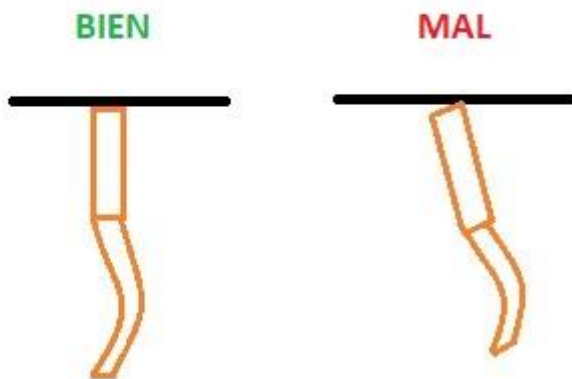
-El casquillo inserto en la pieza, que se rompió se vio que no estaba perpendicular a la superficie de la pieza fabricada, es decir que estaba ligeramente ladeado.

Para explicarlo mejor se exagera la figura adjunta

1. PONER ESPECIAL ATENCIÓN EN PRODUCCIÓN EN LA COLOCACIÓN DE LOS CASQUILLOS INSERTOS PARA QUE QUEDEN PERPENDICULARES A LA SUPERFICIE DONDE SE COLOCAN
2. UTILIZAR IMANES QUE PERMITEN LA COLOCACIÓN EN LA POSICIÓN CORRECTA DE LOS CASQUILLOS INSERTOS CUANDO SE TRATE DE LATERALES O FONDO DEL MOLDE
3. FORMAR A LOS TRABAJADORES EN LA IMPORTANCIA DE QUE APOYE COMPLETAMENTE EL DISCO DE LA ANILLA SOBRE LA SUPERFICIE DE LA PIEZA HORMIGONADA
4. CONCIENCIAR A LOS TRABAJADORES DE SU PARTICIPACIÓN EN LA DETECCIÓN DE RIESGOS
5. EN CASO DE QUE EN LA ZONA DONDE SE PRODUCE EL TIRO, EL DISCO DE LA ANILLA NO APOYA EN LA SUPERFICIE DE LA PIEZA. COLOCAR UNA CHAPA METÁLICA, EN FORMA DE CUÑA, PARA EVITAR QUE TRABAJE EL TORNILLO DE LA ANILLA DE ELEVACIÓN

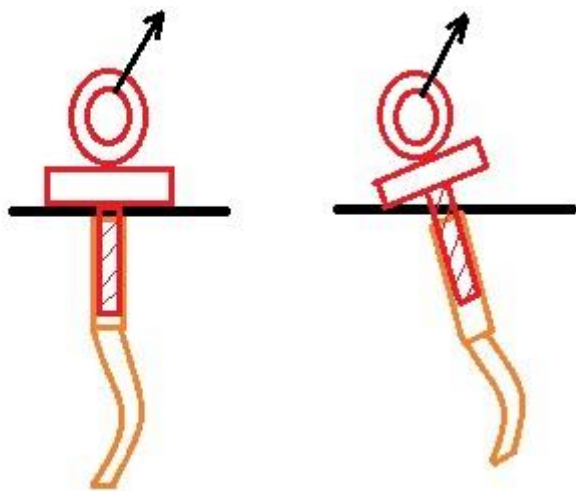
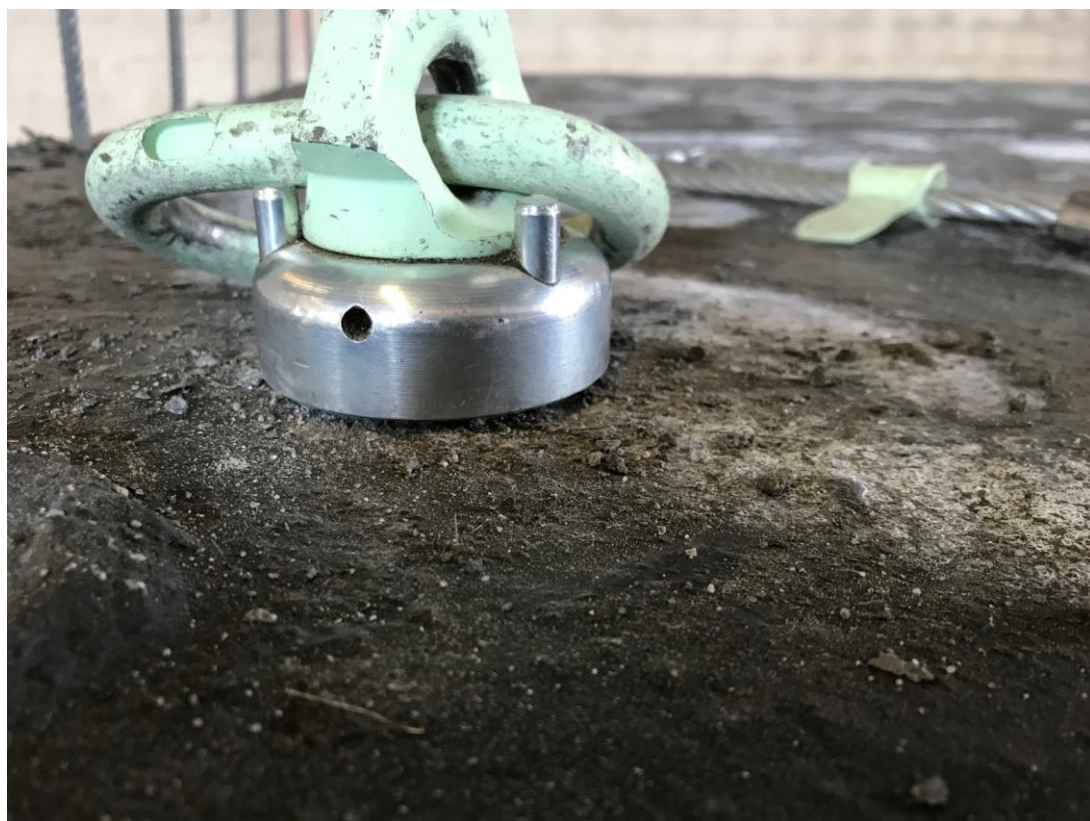
-Eso no permitía que la anilla giratoria se roscase hasta hacer tope en toda su superficie en el hormigón de la pieza

-La dirección en la que estaba inclinado el casquillo inserto, era la más desfavorable haciendo que el tornillo de la anilla estuviera trabajando como no estaba previsto

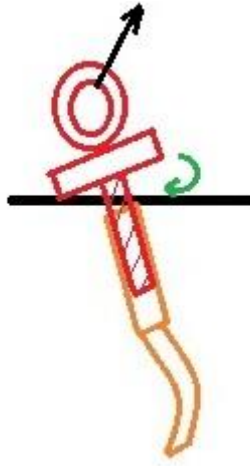
-El esfuerzo se incrementaba por el ángulo de tiro que hemos citado en el primer punto
