STOP ACCIDENTES EN PREFABRICADO

ACCIDENTE/ INCIDENTE Nº 8

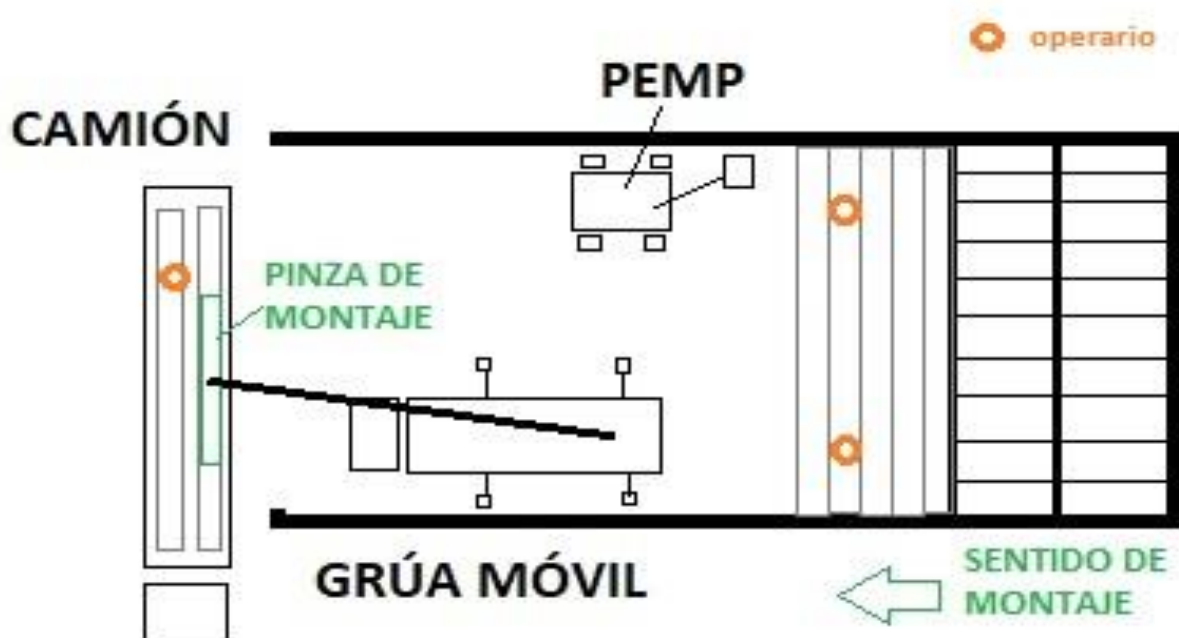
Dos operarios estaban sobre las placas alveolares del forjado ya montadas y estaban esperando la llegada de la siguiente placa.

El tercer trabajador del equipo estaba enganchar la siguiente placa alveolar a montar con la pinza de montaje de placas sobre el camión que las traía.

Disponían de una Plataforma Elevadora Móvil de Personal (PEMP) para acceder al forjado con seguridad

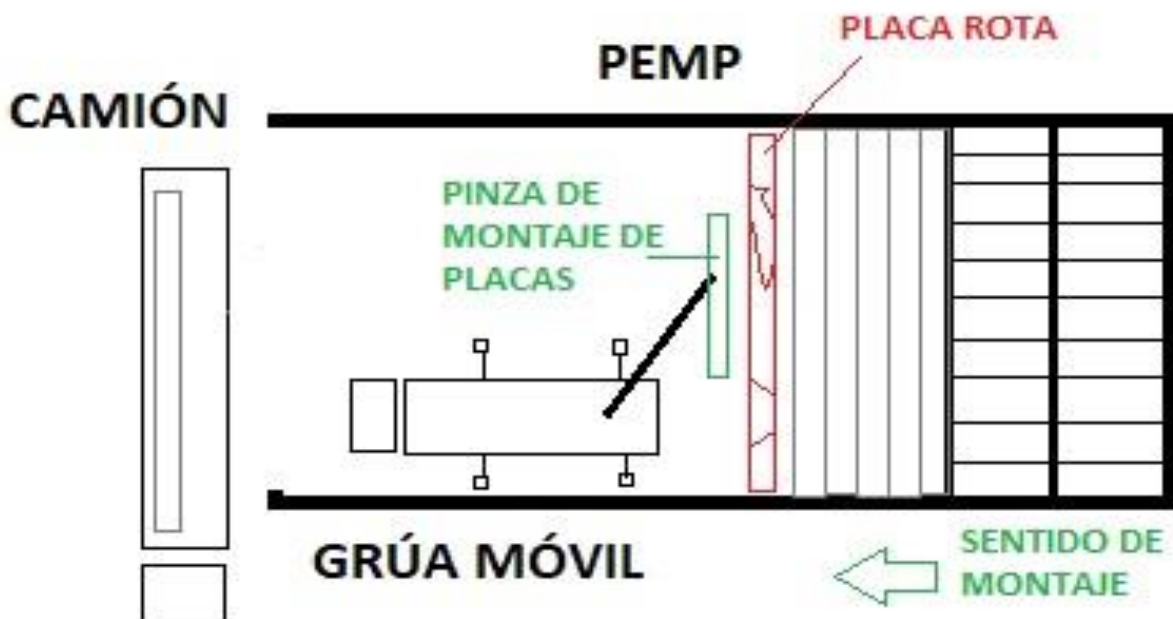
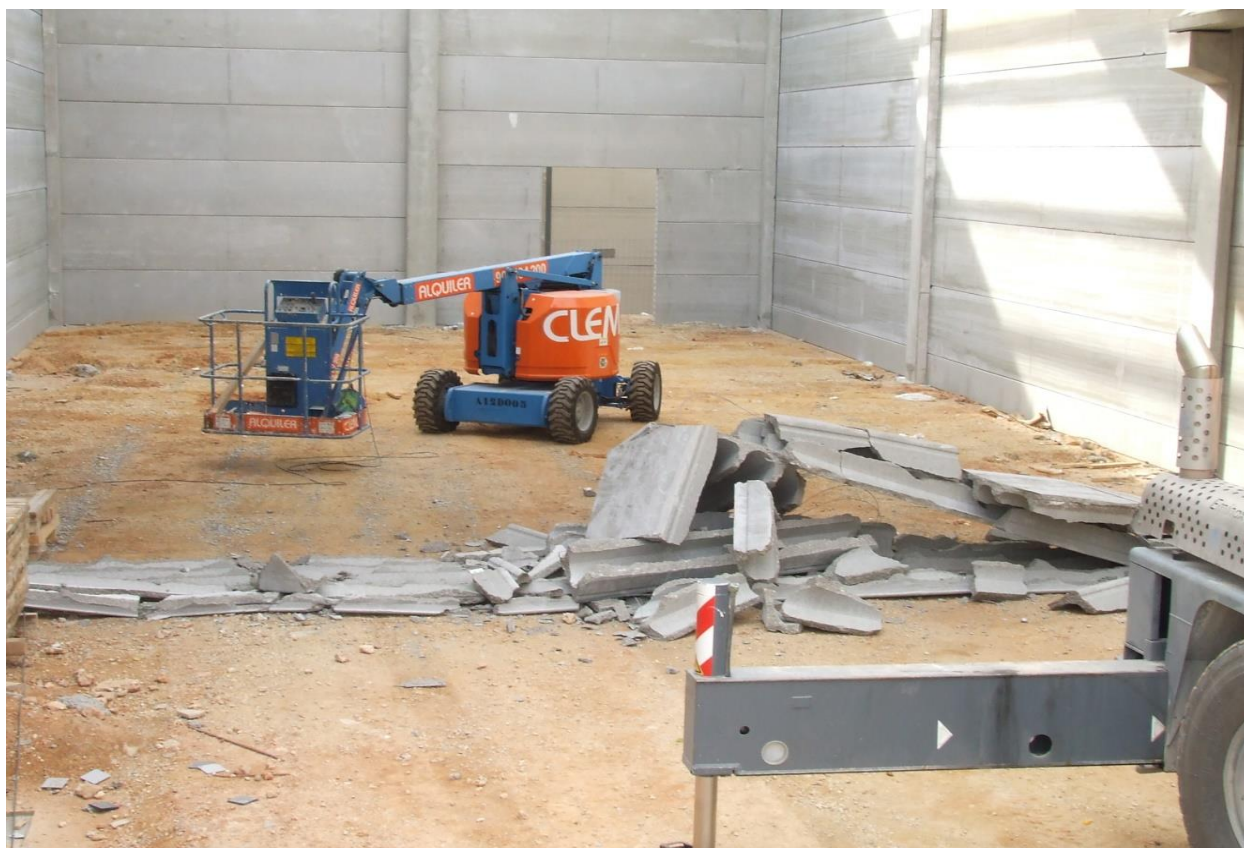
En el momento en que la placa alveolar estaba muy próxima a su posición definitiva en el forjado, ésta se desengancha de la pinza de montaje, cayéndose al suelo.

La Placa alveolar quedó totalmente rota, pero afortunadamente no hubo ninguna lesión personal

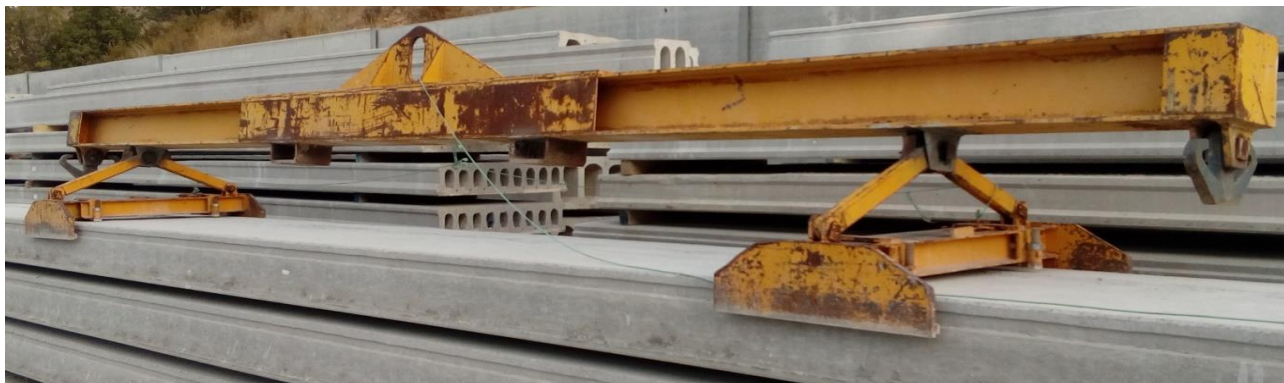
2-La pinza no disponía de cadenas de seguridad para colocarlas bajo la placa y evitar la caída de la misma, en caso de desenganche accidental. Era similar a la de la figura adjunta

2-ES IMPRESCINDIBLE USAR CADENAS DE SEGURIDAD BAJO LAS PLACAS Y PEGADAS A ESTAS PARA EVITAR ,EN CASO DE DESENGANCHE DE LA PINZA, QUE LA PLACA CAIGA AL SUELO

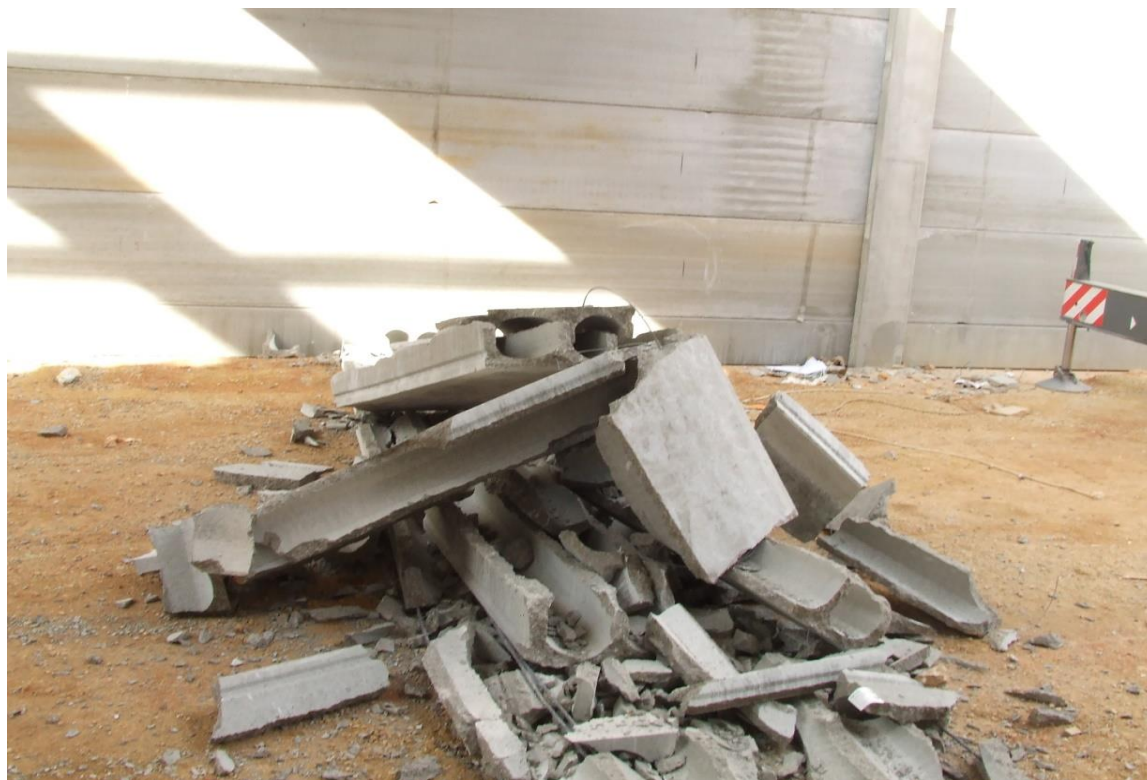
4- Se comprobó que la pinza que se estaba usando, no era homologada para montar placas alveolares de forjado.

1- ES IMPRESCINDIBLE EL UTILIZAR PINZAS DE MONTAJE DE PLACAS ALVEOLARES, QUE SEAN **HOMOLOGADAS PARA EL MONTAJE DE PLACAS ALVEOLARES**. PARA ENTENDER MEJOR ESTE CONCEPTO PINCHA EN ARTICULO DE REFERENCIA
