STOP ACCIDENTES EN PREFABRICADO

ACCIDENTE/ INCIDENTE Nº 27

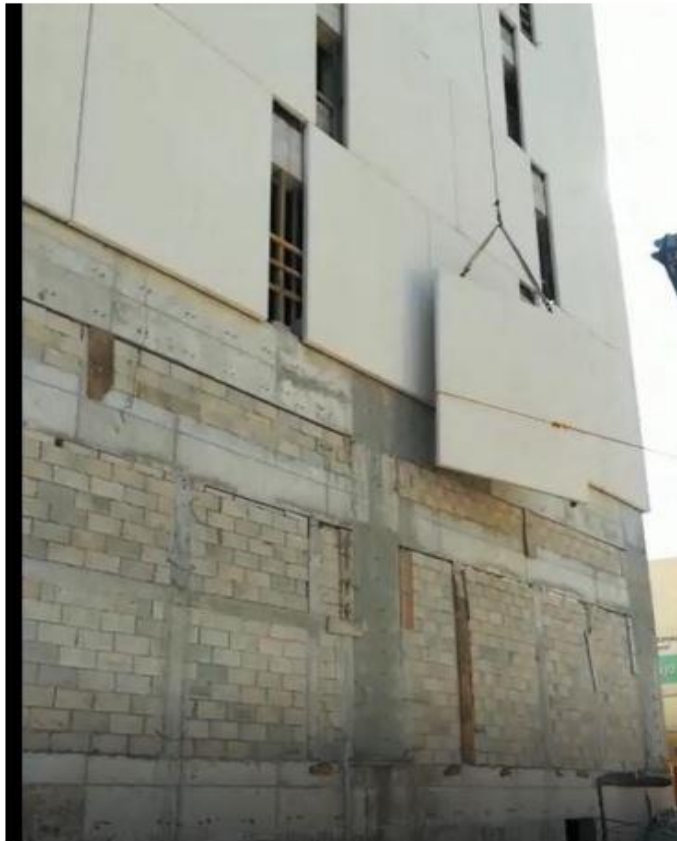
SUBIENDO PANEL

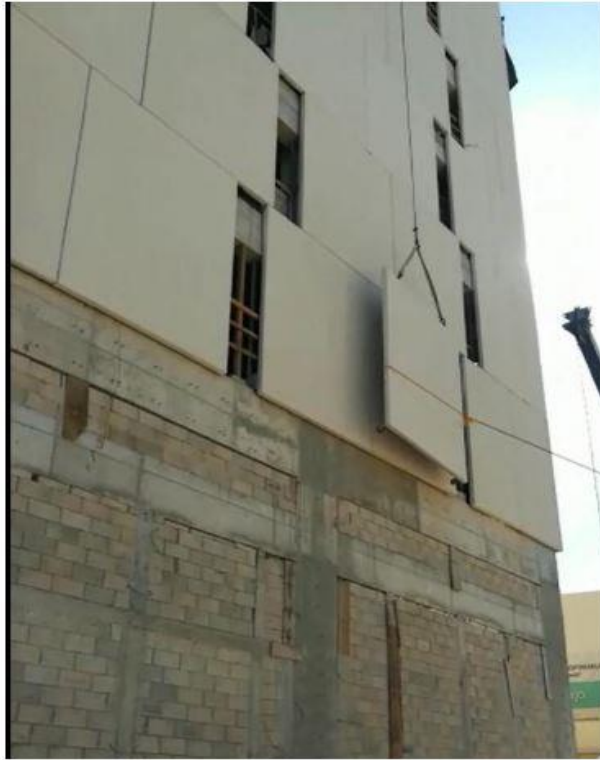
SUBIENDO PANEL

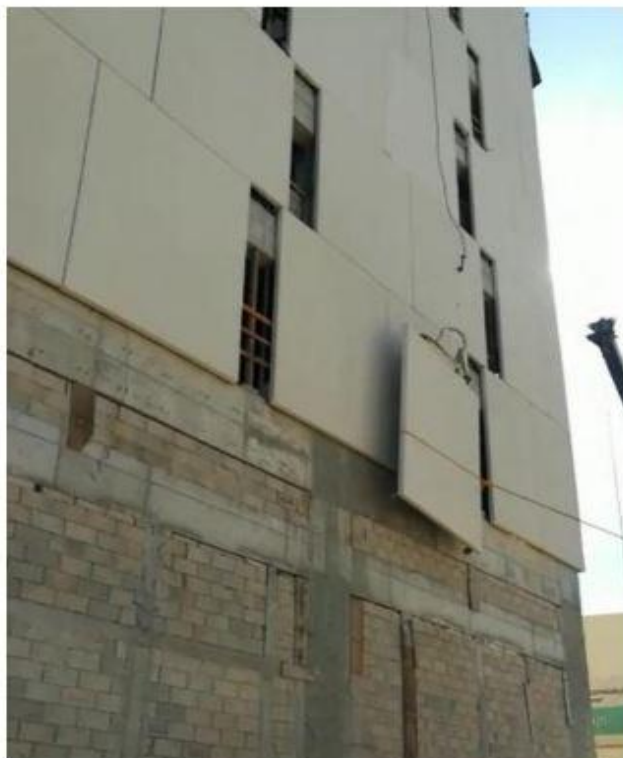
Cuando se estaba subiendo uno de los paneles, el gancho del cable del malacate se soltó, cayendo la pieza desde lo alto y produciéndose la rotura completa del panel arquitectónico que se estaba subiendo al golpearse contra el suelo

PANEL DESEGANCHADO

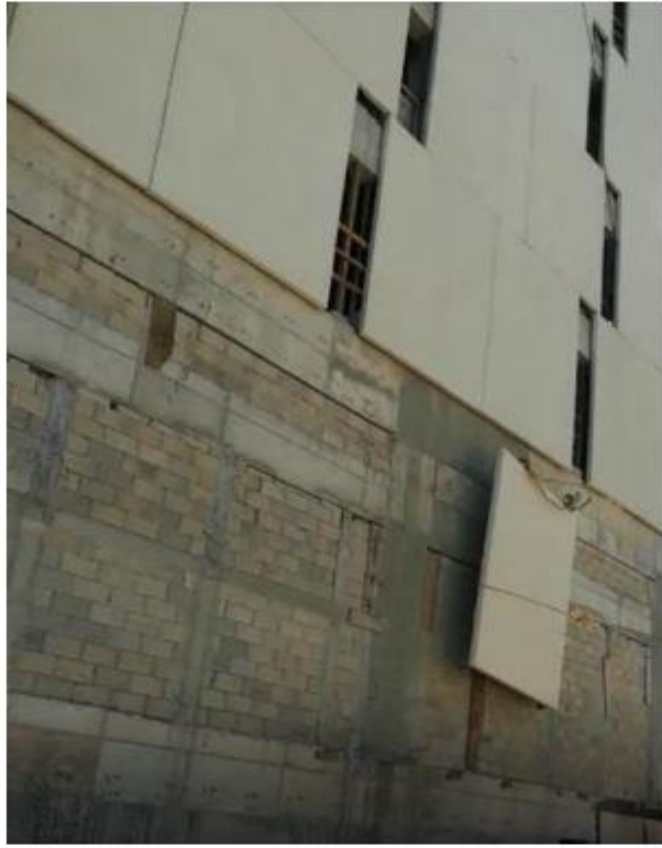
PANEL CAYENDO

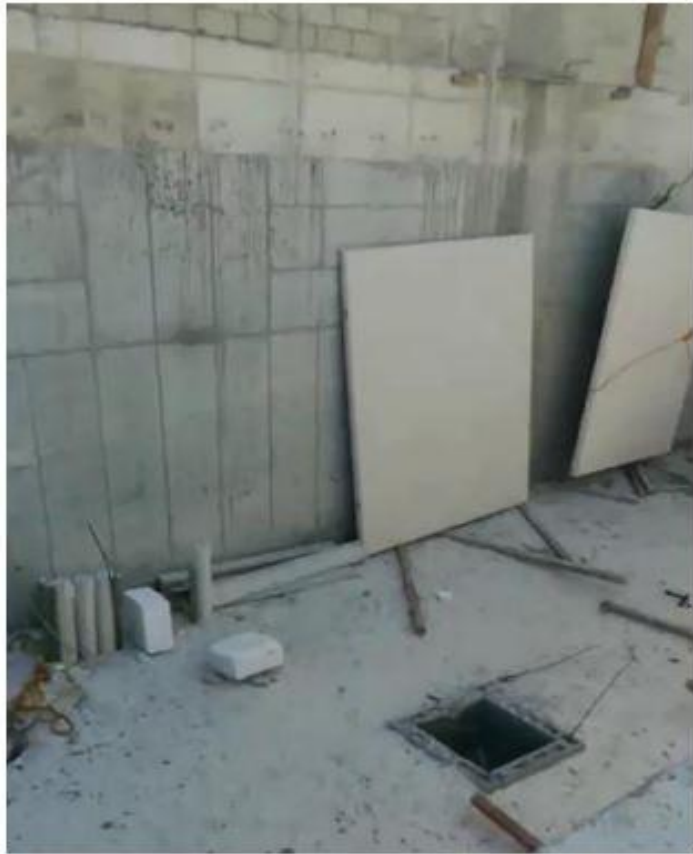
PANEL ABAJO

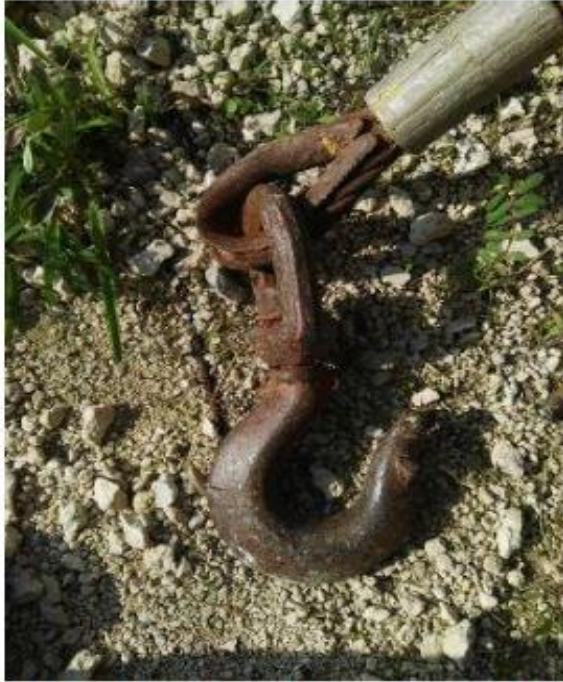
1- Analizadas las causas que podían haber conducido a la suelta del panel durante el traslado a su posición en la fachada, se observó que uno de los ganchos de izado no disponía de fiador seguridad, lo que fue determinante para que se produjera el accidente

Se había pensado que con el peso del panel sería suficiente para que no se desenganchara

GANCHO SIN ELEMENTO
DE SEGURIDAD

1-SIEMPRE QUE SE UTILICEN GANCHOS PARA EL IZADO DE PIEZAS PREFABRICADAS ESTOS DEBEN SER GANCHOS DE SEGURIDAD
