# STOP ACCIDENTES EN PREFABRICADO

## ACCIDENTE/ INCIDENTE Nº 33

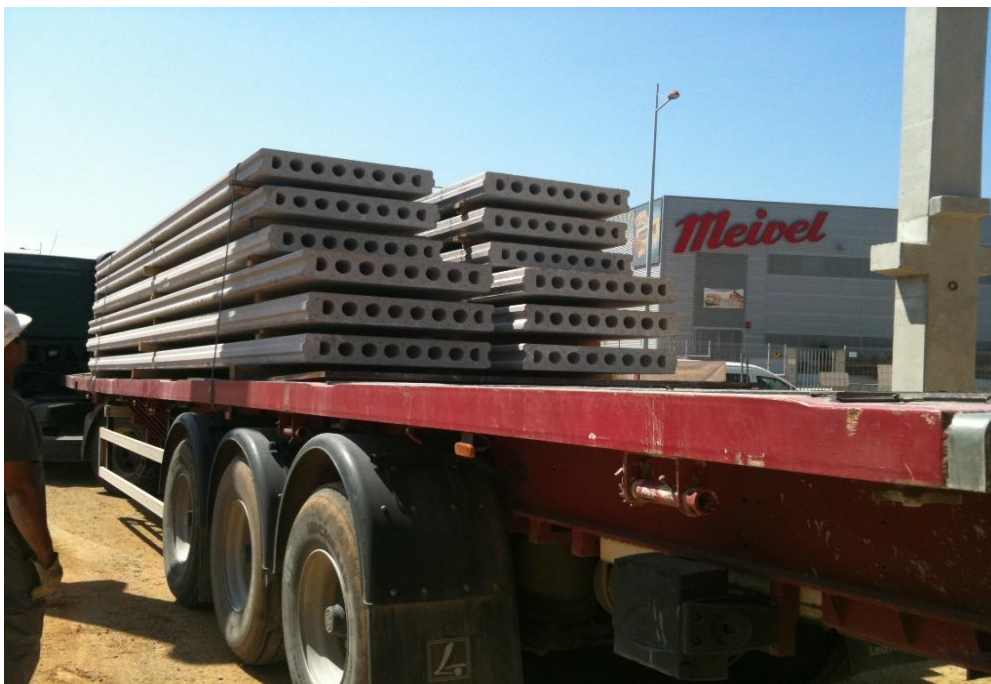
CAMIÓN CARGADO DE PLACAS ALVEOLARES SIMILAR AL QUE SE ESTABA DESCARGANDO

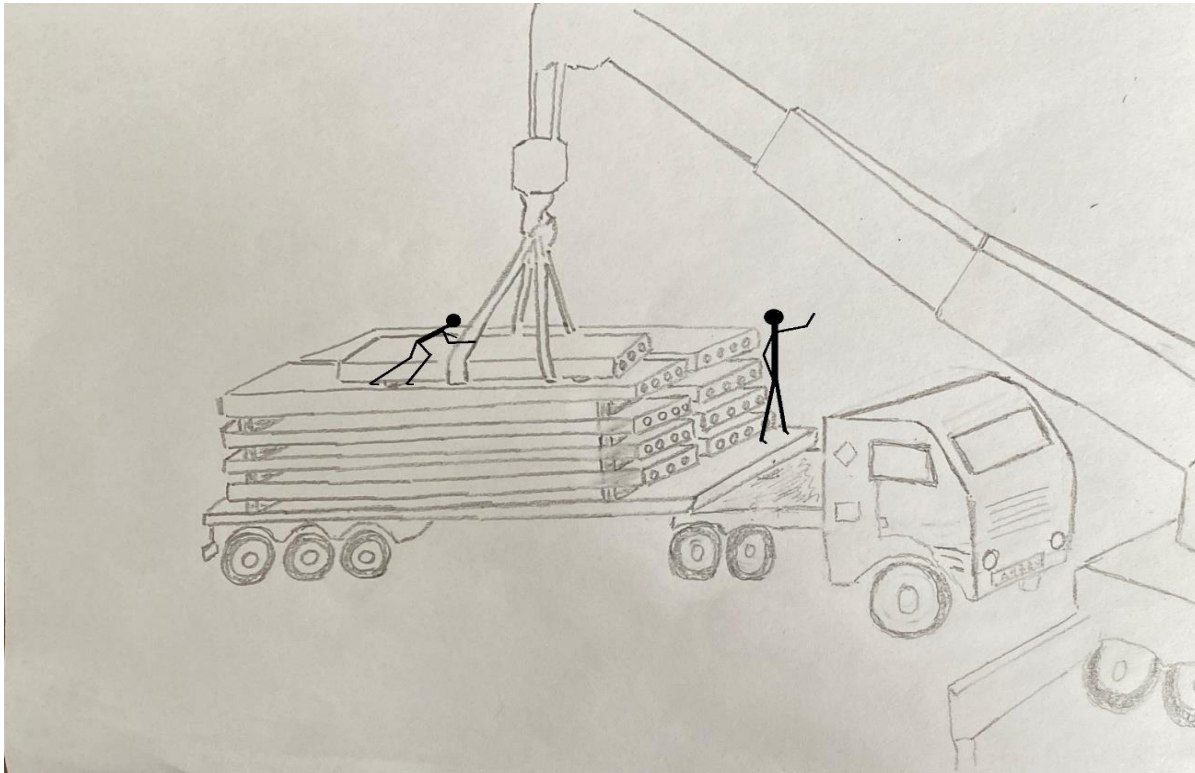
#### BOCETO REALIZADO POR EL ACCIDENTADO DE SITUACIÓN PREVIA AL ACCIDENTE

El Jefe del equipo de montaje estaba sobre las placas y había enganchado la primera de las placas a descargar que iba en el medio centrada al eje del camión ( ver boceto).

El técnico de montaje estaba situado cerca de la cabina para hacer las señales al operador de la grúa, ya que no veía la maniobra, cuando todo estuviera listo ( ver boceto).

El jefe de equipo estaba de pie sobre las placas inferiores para poder acceder a enganchar la citada placa.

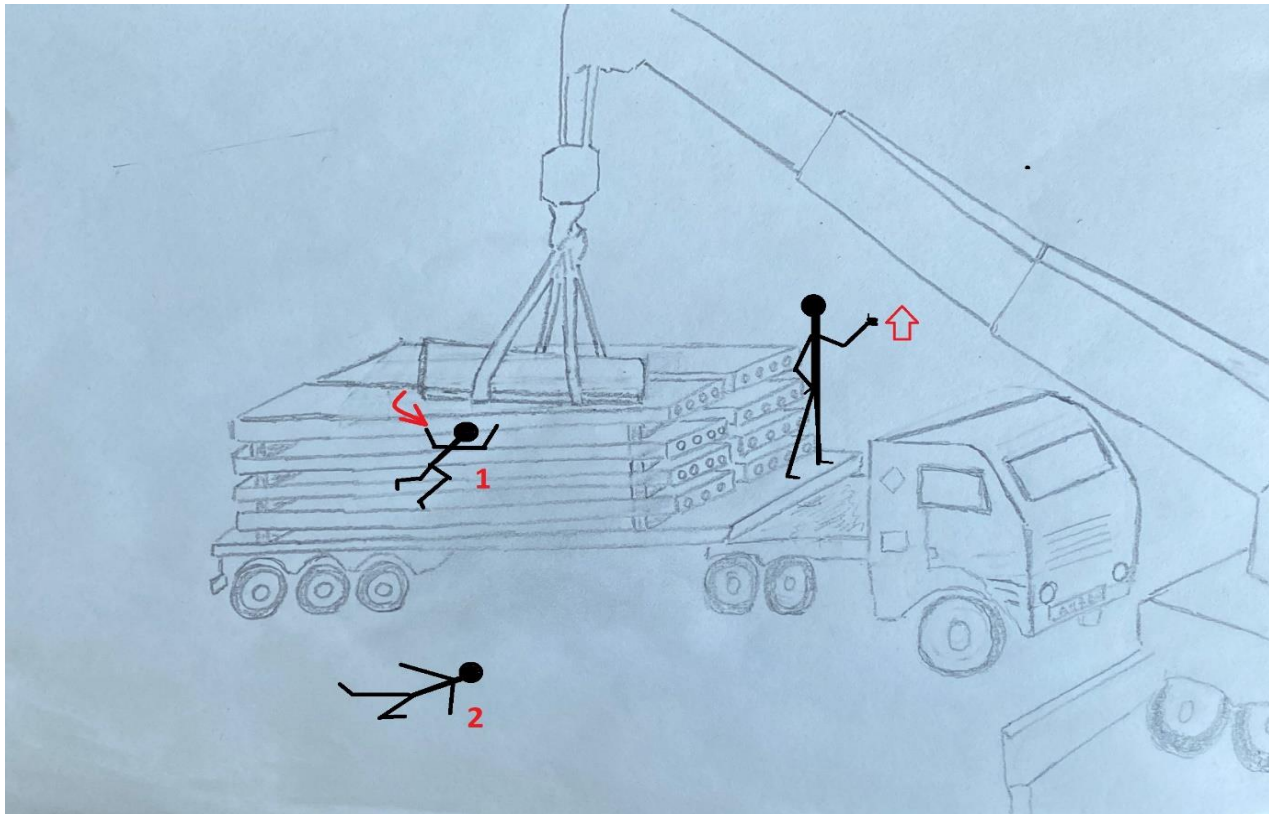
BOCETO REALIZADO POR EL ACCIDENTADO DE CÓMO PASÓ EL ACCIDENTE

Sin previo aviso, el Técnico de Montajes da la señal de subir cables al gruista.

Como las eslingas de lona no estaban todavía colocadas centradas en la carga, y el gancho de la grúa no está sobre el centro de gravedad de la pieza, ésta se levanta de la parte trasera abanicando hacia donde estaba el jefe de equipo de montaje.

Éste al ver venir la carga, instintivamente salta del camión.

Dada la altura y la mala caída se rompe el tobillo.

**3- SI ES IMPRESCINDIBLE QUE LA MANIOBRA SE REALICE SIN QUE EL GRUÍSTA OBSERVE LA PIEZA QUE VA A ENGANCHARSE, DEBEN UTILIZARSE INTERCOMUNICADORES ENTRE EL JEFE DE MANIOBRA Y EL OPERADOR DE GRÚA MÓVIL.**

**4- EL QUE DIRIGE LA MANIOBRA Y DA ÓRDENES A LA GRÚA DEBE ESTAR FORMADO PARA ESA TAREA Y NO PODRÁ INICIARSE LA MANIOBRA CON PERSONAL PRÓXIMO A LA ZONA DE RIESGO.**

**5- ANTES DE INICIARSE EL IZADO DE CUALQUIER CARGA, YA QUE EL GRUÍSTA NO TIENE POSIBILIDAD DESDE LA CABINA PARA VER LA VERTICALIDAD DEL GANCHO EN LAS DIRECCIONES LONGITUDINAL Y TRANSVERSAL DE LA CARGA, LE GUIARÁN SIN IZAR CARGA BAJANDO PLUMA O GIRANDO PLUMA HASTA QUE EL GANCHO QUEDE SOBRE EL PUNTO DE ENGANCHE DE LOS CABLES O ESTROBOS.**

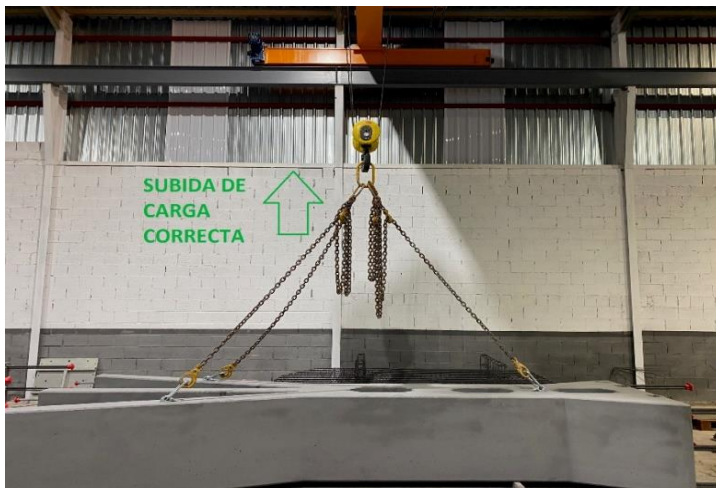
1º NOS PONEMOS PERPENDICULAR A LA CARGA EN EL SENTIDO LONGITUDINAL Y VEMOS QUE EL GANCHO DE LA GRÚA ESTÁ JUSTO EN LA VERTICAL

**BIEN**

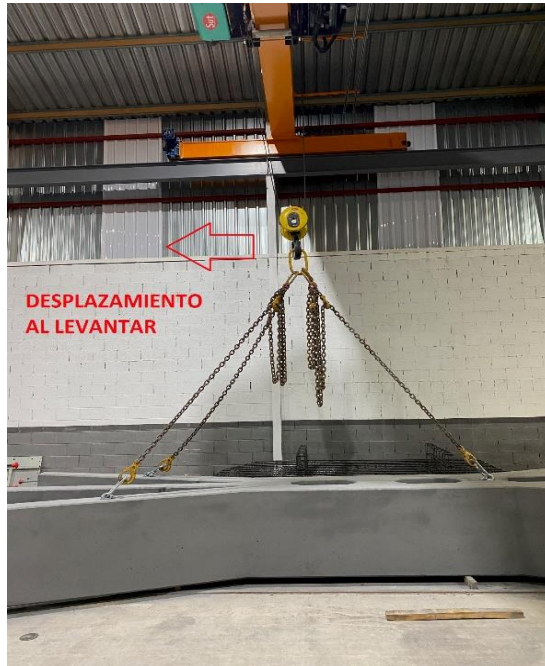
**MAL**

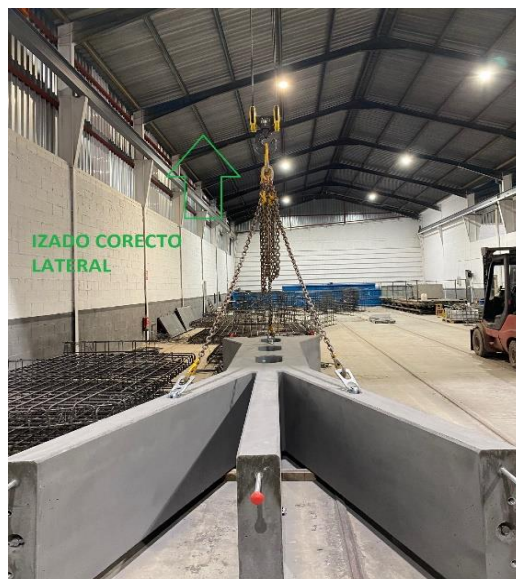
2º NOS PONEMOS PERPENDICULAR A LA CARGA EN EL SENTIDO TRANSVERSAL Y VEMOS QUE EL GANCHO DE LA GRÚA ESTÁ JUSTO VERTICAL EN EL SENTIDO TRANSVERSAL

**BIEN**

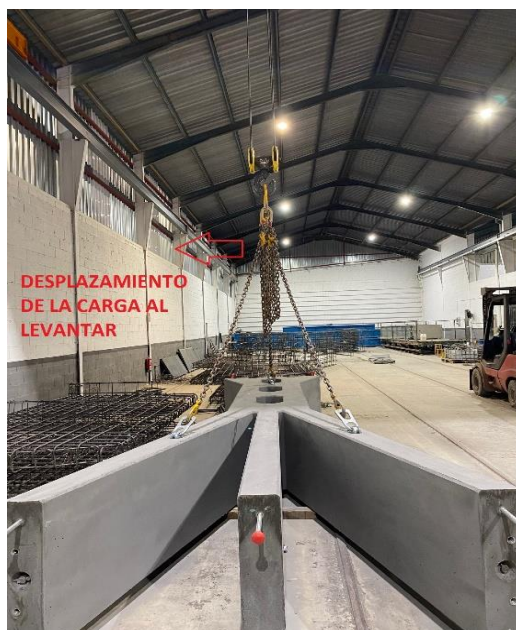
**MAL**
