# STOP ACCIDENTES EN PREFABRICADO

## ACCIDENTE/ INCIDENTE Nº 35

## DESCRIPCIÓN DEL ACCIDENTE/INCIDENTE

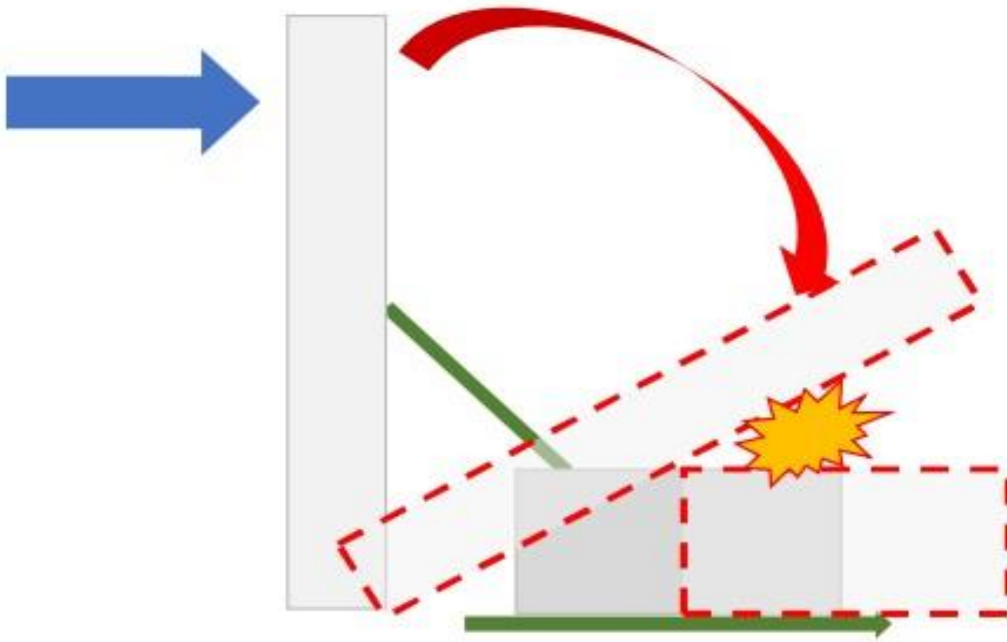
Mientras se estaban montando otros pilares por el mismo método, vino una ráfaga importante de aire que empujó el pilar y este empujó al muerto que se desliza por el suelo cayéndose el pilar sobre este

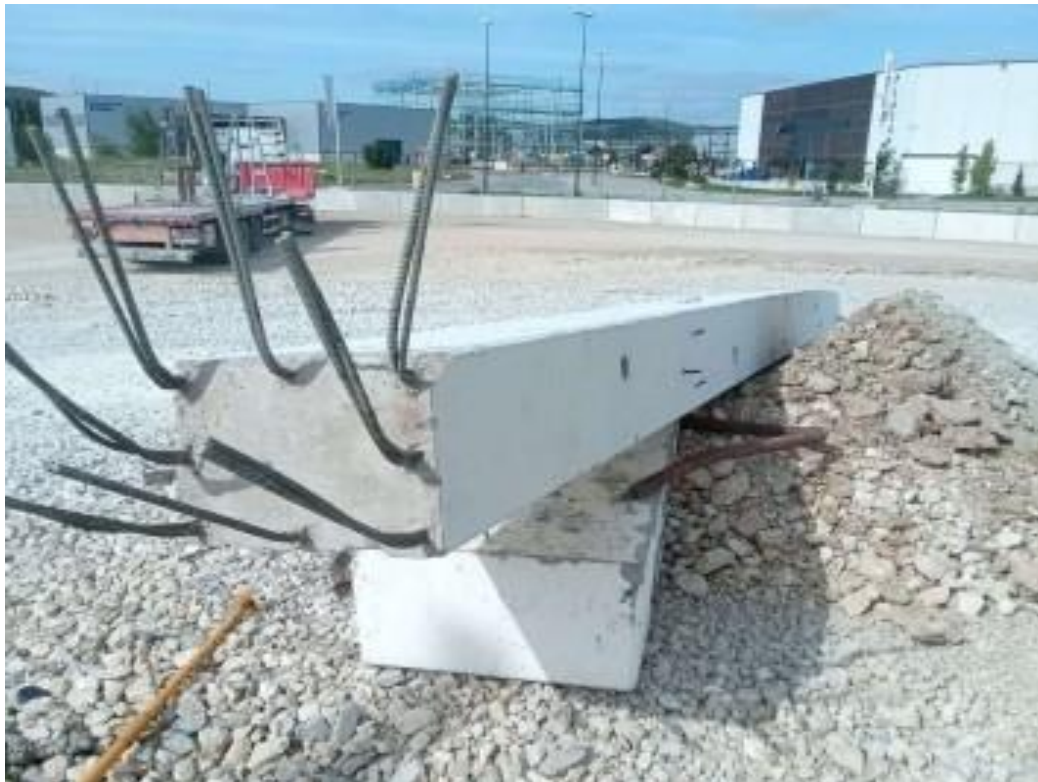
El pilar quedó inservible para su función. Pero no se producen daños personales al no estar el personal de montaje cerca de donde se produjo el accidente.

SITUACIÓN DEL PILAR Y EL MUERTO TRAS LA CAÍDA DEL PILAR

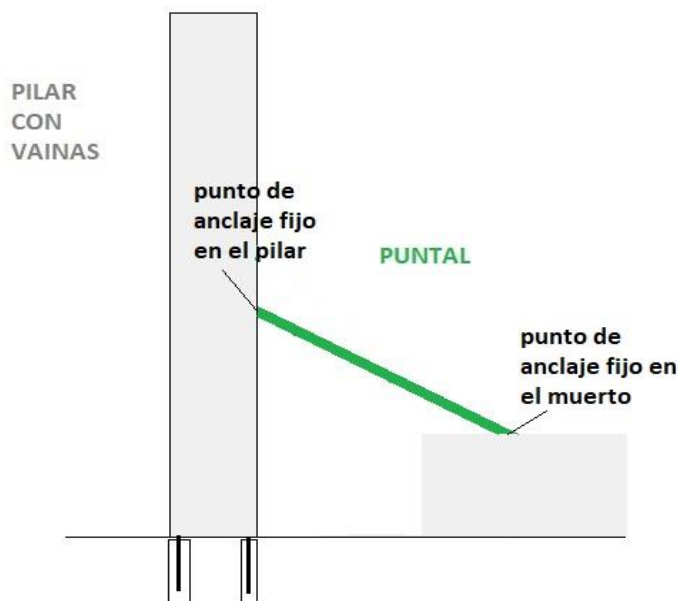
4- La longitud de los puntales, el anclaje en el pilar que era único y la altura del muerto era fija lo que obligaba a que el puntal no pudiera colocarse a  $60^\circ$  teniendo una componente mayor horizontal que vertical, lo que favoreció el desplazamiento del muerto por la acción del viento. CONSIDERÁNDOSE EL ÁNGULO DEL PUNTAL CON EL PILAR EL PRINCIPAL CAUSANTE DEL ACCIDENTE

**3-SE COMPLETÓ LA INSTRUCCIÓN DE MONTAJE DE ESTE TIPO DE PILARES ESTABLECIENDO LA DISTANCIA DE COLOCACIÓN DEL MUERTO RESPECTO AL PILAR, DÓNDE SE TIENE QUE FIJAR EL PUNTAL AL MUERTO Y AL PILAR PARA LA LONGITUD ESTABLECIDA DE PUNTAL DE MANERA QUE SE CUMPLA QUE ANGULO DE APUNTALAMIENTO SEA EL UTILIZADO EN EL CÁLCULO**

**4-SE ESTABLECIÓ QUE LOS EQUIPOS DE MONTAJE LLEVARAN PUNTALES DE 2 LONGITUDES DISTINTAS PARA PODER CUMPLIR EL ANGULO MÁS APROPIADO EN CADA CASO.**
