## DESCRIPCIÓN DEL ACCIDENTE/INCIDENTE

## 2-ACCIDENTE

## CAUSAS CLAVES ENCONTRADAS

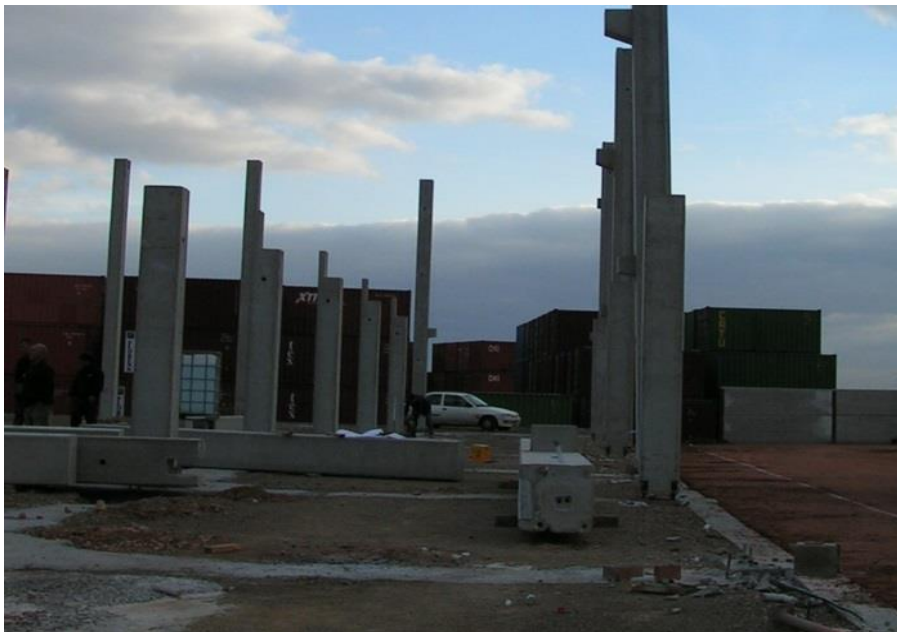
Cuando el equipo llevaba varios pilares montados y aplomados se dio cuenta que uno de los pilares ya montados se había desplomado ostensiblemente.

Al acercarse al pilar desplomado se observó que eran varios de los pernos roscados los que se habían movido de la cimentación.

Se aseguraron provisionalmente las pilares con cuñas y puntales hasta que la Dirección Facultativa decidiera.

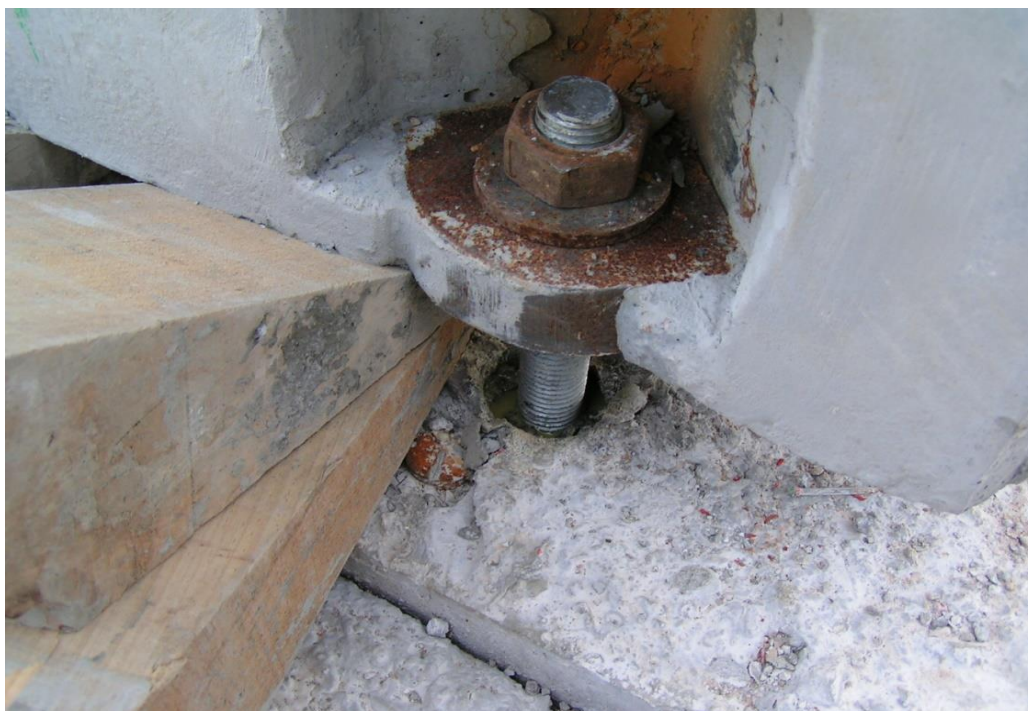
Se observaba que en la unión del perno roscado a la zapata había resina sin endurecer en varios de los pilares ya montados.

**DETALLE DE UNIÓN VARILLA A CIMENTACIÓN FRESCA**

6- Tras el incidente, se comprobó que el producto de inyección, aunque se había colocado varios días antes, seguía sin fraguar. Lo que indicaba que o el producto estaba en mal estado cuando se colocó, o se había hecho una mala mezcla de los dos componentes que la formaban.

La Dirección Facultativa dio orden de desmontar todos los pilares que estaban en esa situación y se rehicieran las zapatas.

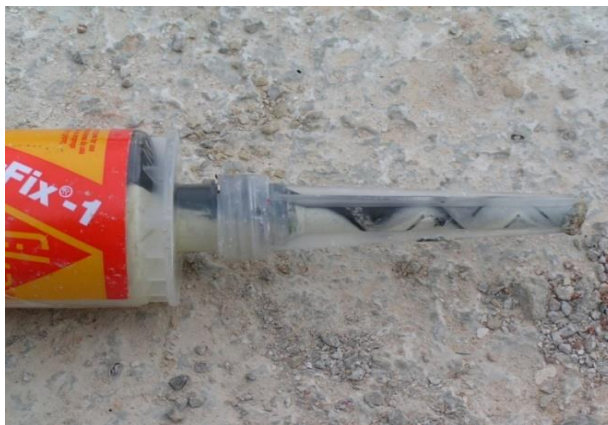
7- También los restos de cartuchos utilizados, tenían las boquillas aun viscosas sin endurecer

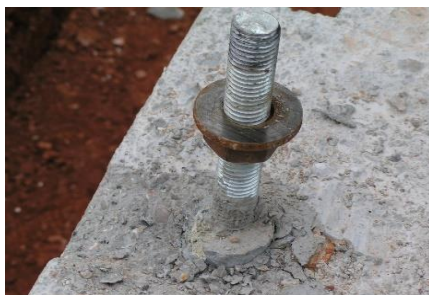
8- El problema en el endurecimiento de la inyección había sido el causante de que los pernos en unos casos se metían hacia dentro y en otros se salían hacia fuera desplomando el pilar y sin fijarlo

PERNO SALIENDO

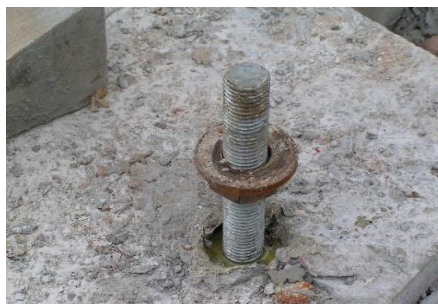
PERNO ENTRANDO

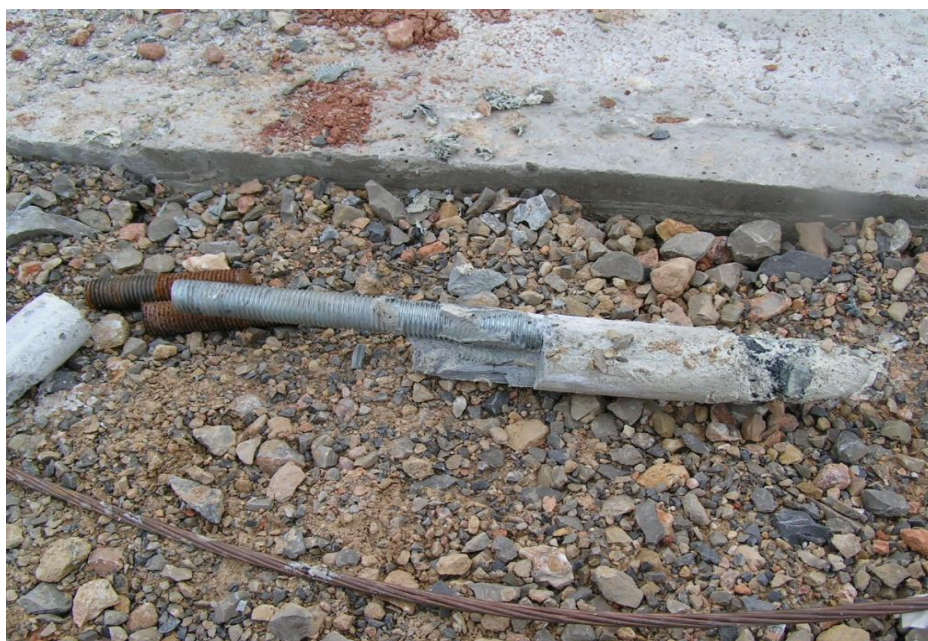
**5-LOS TALADROS CON CORONA HUECA DEJAN UNA SUPERFICIE MUY LISA Y A VECES CON POLVO QUE PUEDE DIFICULTAR LA UNIÓN DE LA RESINA CON LAS PAREDES DE LA ZAPATA TALADRADA. AQUÍ SE VE COMO SALÍAN LAS BARRAS ROSCADAS CUANDO SE DESMONTARON LOS PILARES. SE RECOMIENDA LIMPIAR DE POLVO Y APLICAR PUENTE DE UNIÓN EN EL INTERIOR DE LOS**
