## DESCRIPCIÓN DEL ACCIDENTE/INCIDENTE

## 2-ACCIDENTE

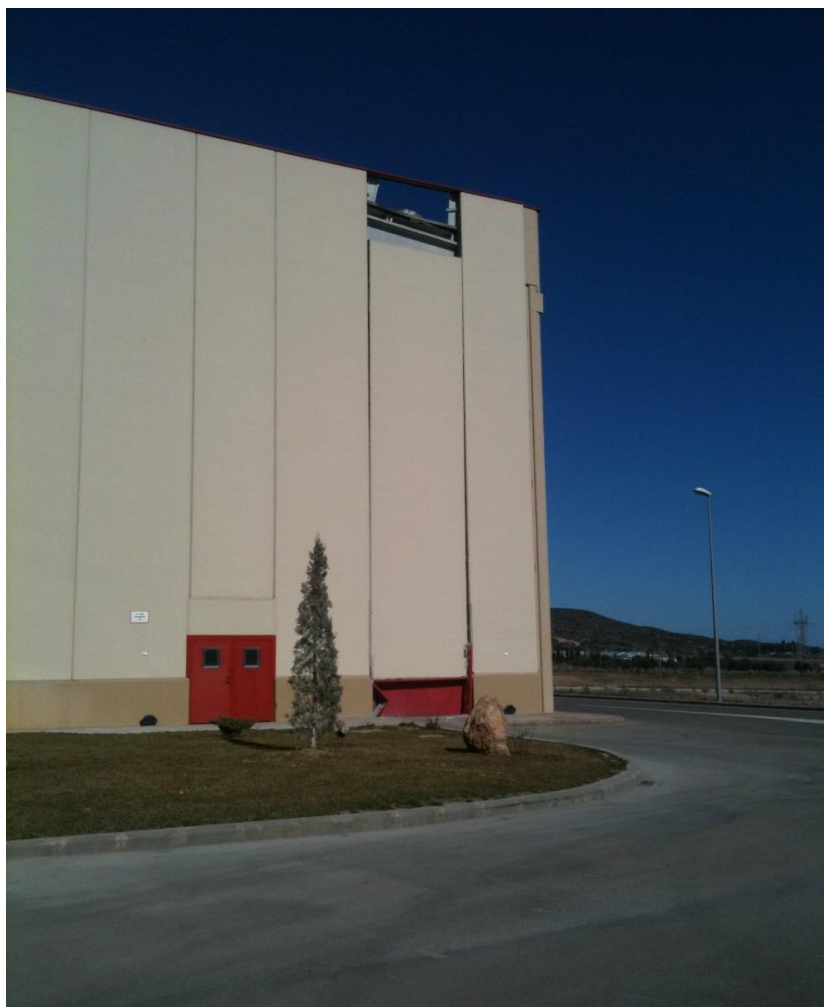
En la maniobra de aproximación marcha atrás del camión al muelle éste golpea el premarco lateral de la puerta.

Se rompieron anclajes que fijaban el las jamba de un lado de la puerta, y el panel que soportaban esa jamba y la opuesta, bajando a modo de guillotina.

Afortunadamente no se produjeron lesiones ni a camionero ni a operario de carretilla que tenía prevista la descarga del camión, aunque se produjeron daños importantes en la puerta interior y premarco que sujetaba el panel

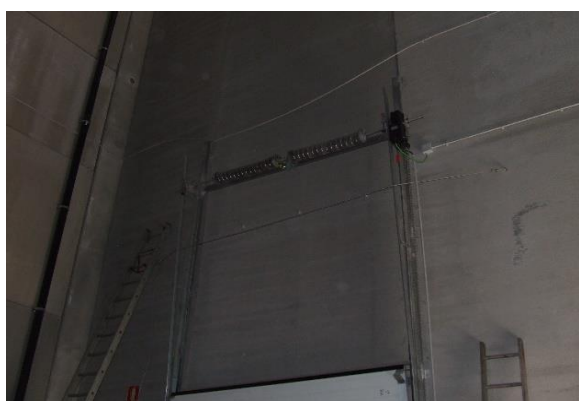
IMAGEN DEL INTERIOR DE LA NAVE

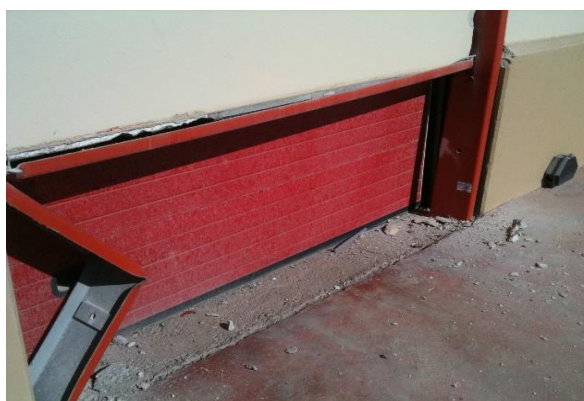
IMAGEN DEL EXTERIOR DE LA NAVE

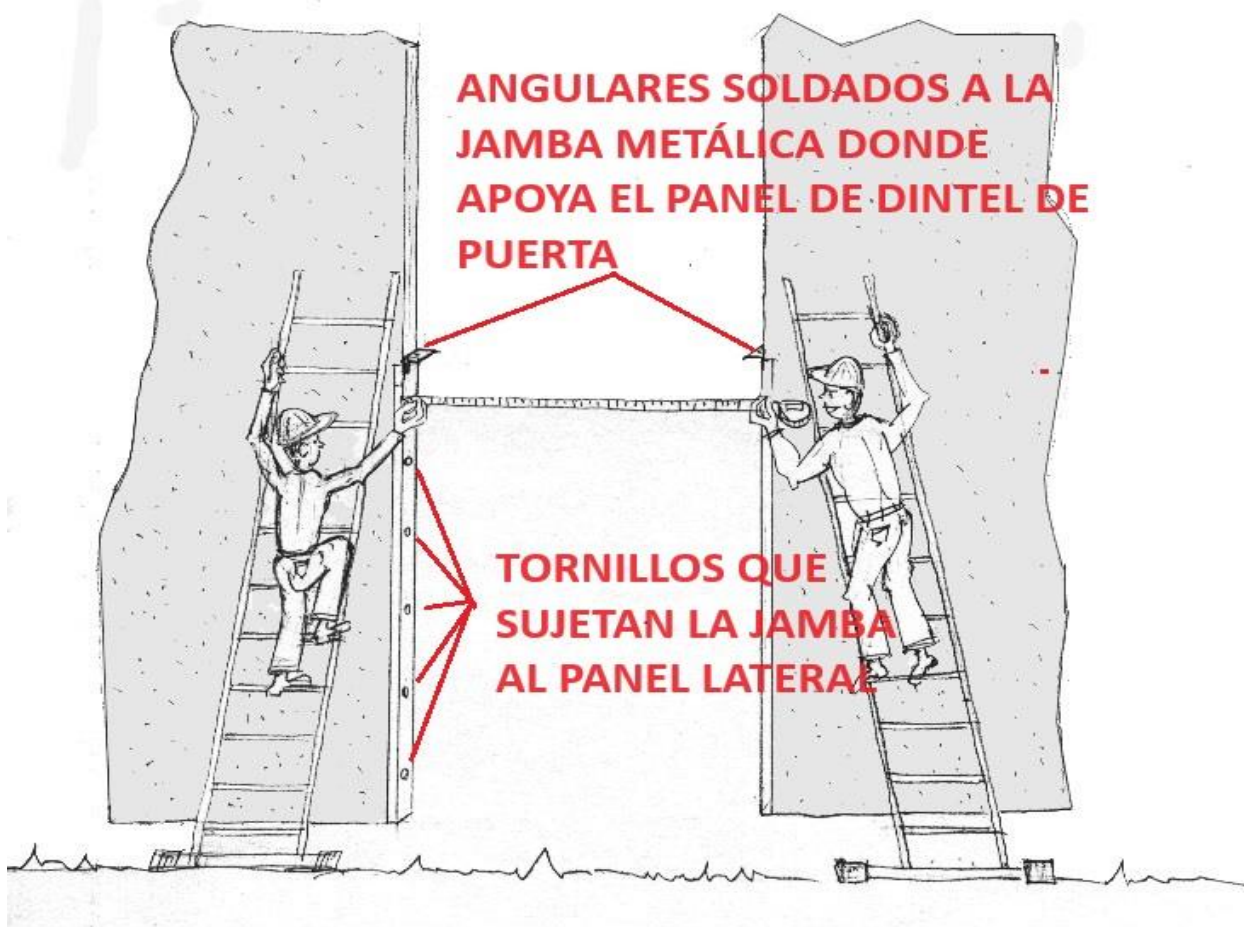
2- No sabían que las jambas metálicas eran estructurales y eran las que sujetaban mediante anclajes a los paneles laterales y unos angulares soldados por el interior de dichas jambas, eran los que sujetaban el panel que hacía la función de dintel
