# STOP ACCIDENTES EN PREFABRICADO

## ACCIDENTE/ INCIDENTE Nº 21

### DESCRIPCIÓN DEL ACCIDENTE/INCIDENTE

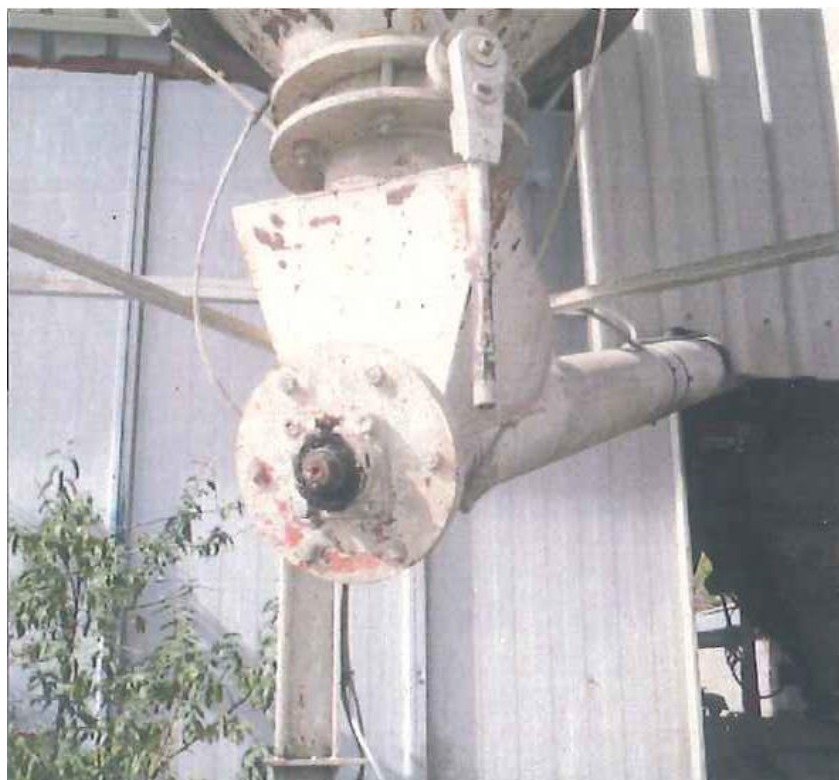
Se habría producido un atasco en el sinfín conectado al silo que alimenta el cemento a la central de amasado de manera que no caía la cemento para producir el hormigón y fabricar las piezas prefabricadas correspondientes a esa amasada

Aparéentemente con el cemento había venido alguna piedra que podría ser la que producía el atasco del sinfin o se había desprendido algun trozo de acero que lo atascaba

Se paró el accionamiento eléctrico para proceder a forzar el movimiento de giro por la parte trasera del eje del sinfín de forma manual

Imagen del silo con sinfin donde se estaba trabajando

5-El eje del sinfín no estaba protegido

**5- PARA PREVENIR OTROS RIESGOS, SE CERRARÁ LA PARTE TRASERA DEL SINFÍN DE MANERA QUE EL EJE NO QUEDE ACCESIBLE POR CUALQUIER TRABAJADOR. SIMILAR A ESTE OTRO SINFÍN**

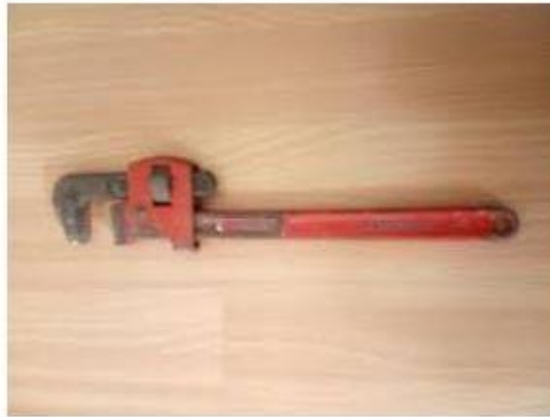
El trabajo se estaba realizando de forma manual utilizando una llave similar a ésta

El operario que estaba ayudando a desartascar el eje, no oye el aviso del plantista y continúa haciendo palanca con la llave de grifa, intentando desatascar el eje

En el giro del sinfín, sale disparada a llave que estaba usando con tan mala suerte que le golpea violentamente en la parte superior del ojo derecho del trabajador produciendole lesiones muy graves.
