STOP ACCIDENTES EN PREFABRICADO

ACCIDENTE/ INCIDENTE Nº 25

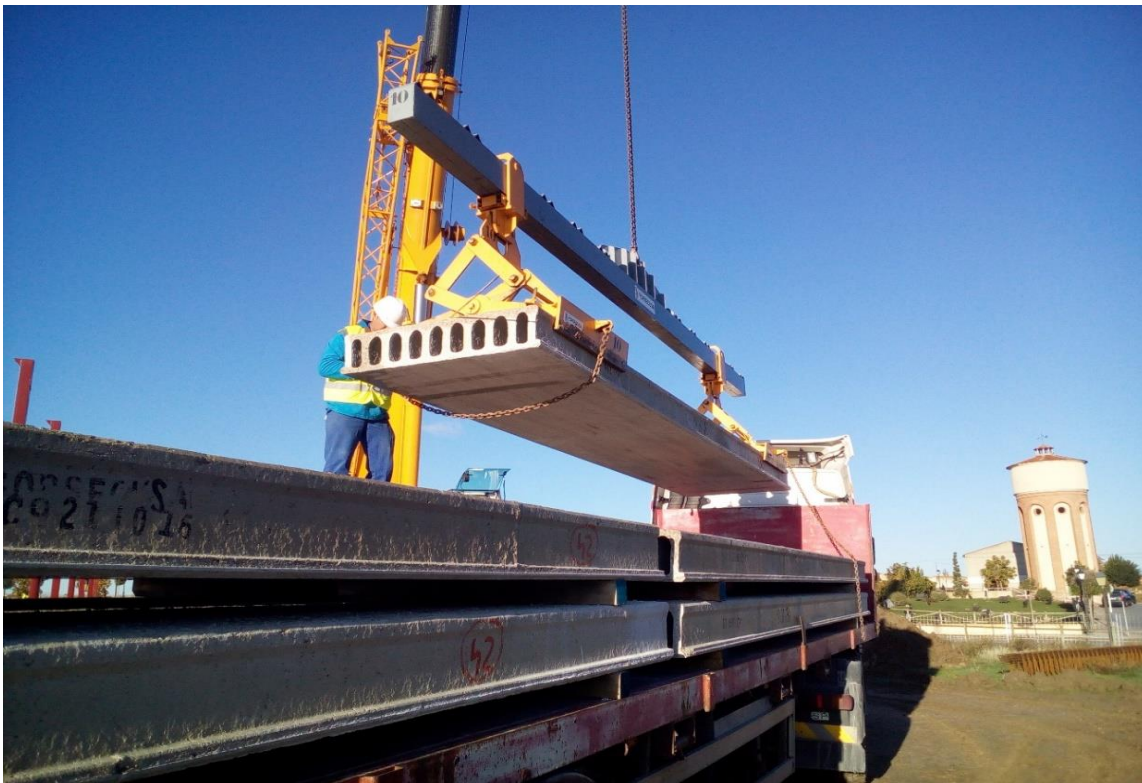
Se estaban montando en ese momento placas alveolares de canto 40 cm para conformar el suelo de una de las plantas

Había dos operarios subidos en las placas de forjado que se habían montado con anterioridad esperando a que el operario que estaba sobre el camión enganchara, con la pinza de montaje de placas, la siguiente placa según el orden de montaje previsto

El equipo estaba, auxiliado por una grúa móvil, que había acercado la pinza de montaje para

TRABAJO SIMILAR AL QUE SE ESTABA REALIZANDO PERO EN ESTE CASO CON UNA PLACA DE MENOR CANTO

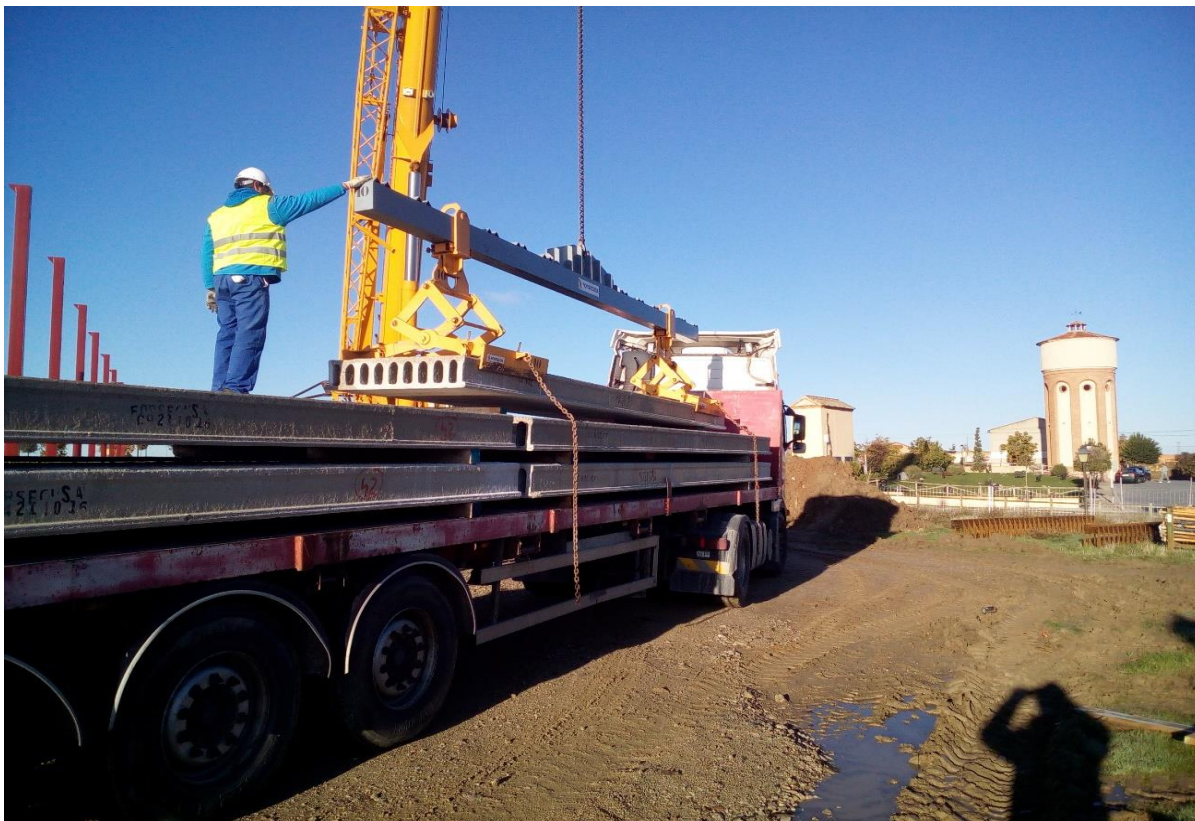
Cuando la pinza ha enganchado la placa alveolar, da la orden de que el gruista la levante ligeramente sobre el camión, para pasar las cadenas de seguridad bajo la placa, para prevenir que si durante el vuelo se pudiera soltar accidentalmente la placa de la pinza, ésta no pudiera caer al suelo produciendo daños a lo que estuviera sobrevolando

En el momento en que la placa esta a unos 30 cm levantada sobre la caja del camión, la placa se suelta de la pinza, lo que hace que además de caer la placa sobre el camión, la pinza sujeta a la grúa realiza movimientos incontrolados que hacen que el trabajador que estaba próximo para colocar las cadenas de seguridad, salte de la caja del camión al suelo produciendose lesiones importantes

SITUACIÓN PARECIDA A COMO ESTABA LA PLACA AL PRODUCIRSE EL ACCIDENTE
PERO EN OTRA OBRA

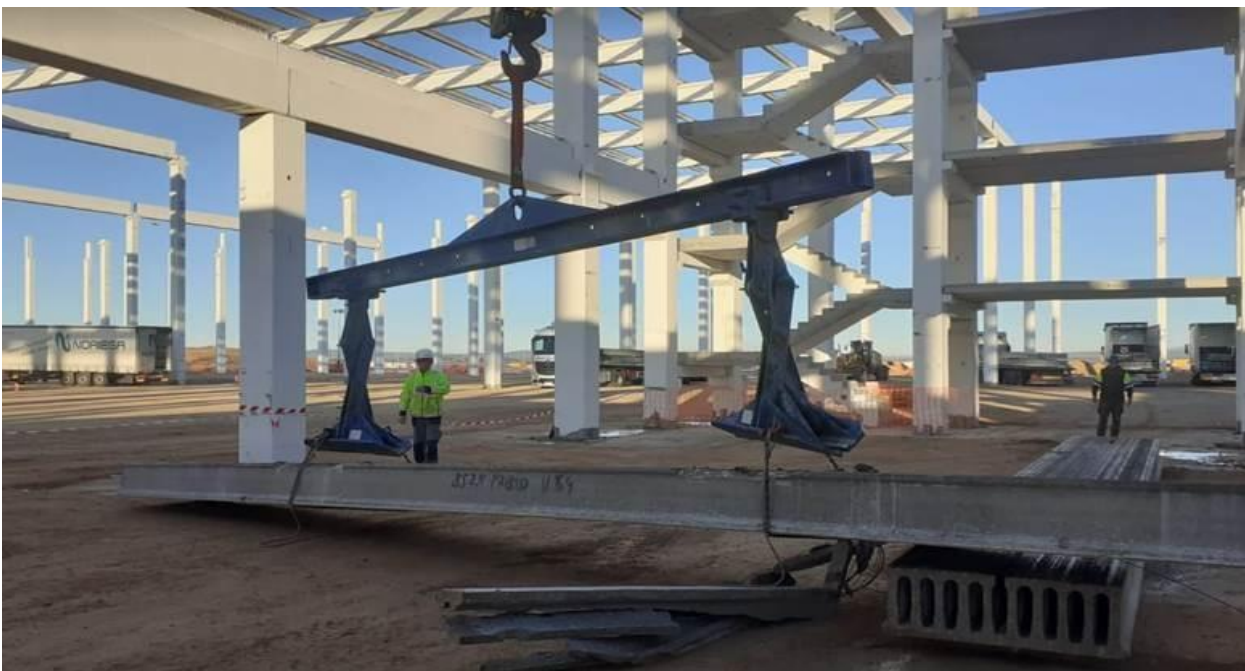
- 1) El operario había seguido los pasos que se le había explicado para hacer esa tarea, y los había hecho correctamente
- 2) El accidente se produjo como consecuencia de la suelta de la placa de la pinza de montaje de forjado, por lo que se analizó que pudo haber pasado
- 3) Se observó que la placa se había roto en el aire por la presión de la pinza en el lateral del alveolo y por eso se soltó, destrozándose más en la caída
- 4) La pinza tenía la capacidad para el peso de la placa, luego no era un problema de exceso de peso para la pinza
- 5) La pinza no disponía de limitador de apertura sino que era del tipo tijera en que cuanto más pesa la placa más fuerza hace la pinza en el lateral
- 6) El ancho de la mordaza era estrecho (menos de 1 m)
- 7) La pinza si estaba homologada para montaje de placas alveolares

OTRA PLACA ROTA POR PINZAS SIN TOPE Y ANCHO DE MORDAZA ESTRECHO

5-LOS PUNTOS ANTERIORES NOS LLEVARÁ A ELEGIR UNA PINZA QUE TENGA UNAS MORDAZAS DE UN ANCHO TAL QUE GARANTICE QUE LA PLACA NO SE ROMPERÁ CUANDO LA VAYAMOS A ENGANCHAR

6-NO SE RECOMIENDAN LAS PINZAS DE TIJERA QUE APRIETAN MÁS CUANTO MÁS PESA LA PLACA Y SIN TOPE QUE EVITE SEGUIR APRETANDO ALCANZADO UN PUNTO

8-CERCIORATE DE QUE LAS PINZAS QUE USAS SON ADECUADAS PARA TU PERFIL DE PLACA

9-TODO APUNTA QUE UNA MALA ELECCIÓN O MANTENIMIENTO DE LA PINZA DE MONTAJE HA CONDUCIDO A LA LESIÓN DE UN TRABAJADOR QUE ESTABA REALIZANDO BIEN SU TRABAJO
