STOP ACCIDENTES EN PREFABRICADO

ACCIDENTE/ INCIDENTE Nº 26

DESCRIPCIÓN DEL ACCIDENTE/INCIDENTE

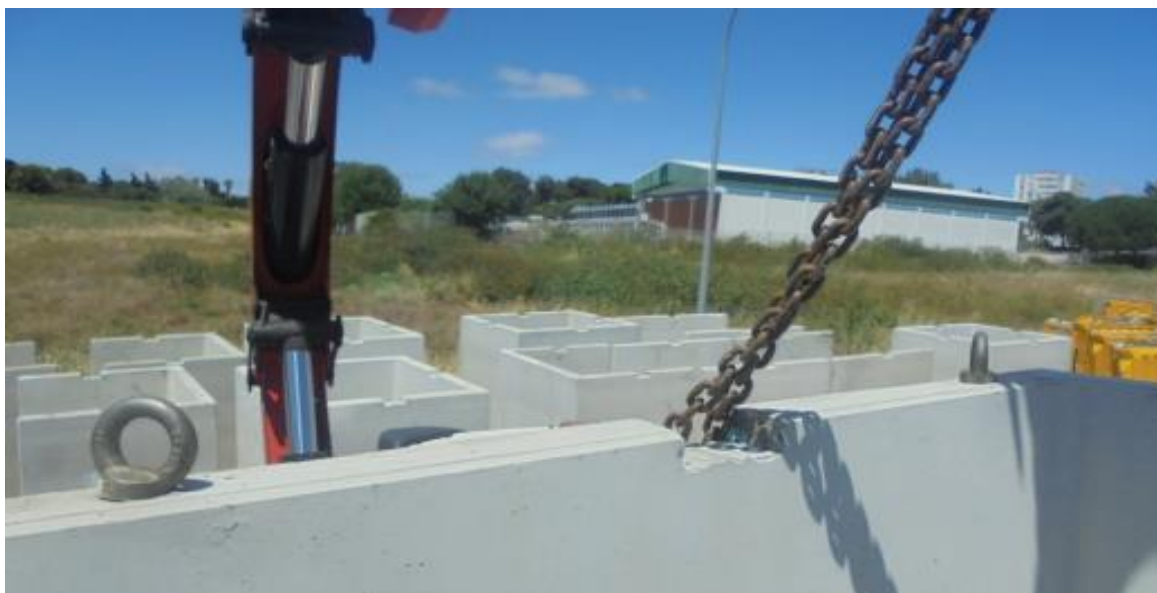
La pieza llevaba para su manipulación cuatro hembras roscadas de manera que con la ayuda de unos lazos o cáncamos roscados se pudieran roscar y manipular uniéndolos mediante grillete a unas eslingas de lona o cadenas metálicas

TRABAJO SIMILAR AL QUE SE ESTABA REALIZANDO

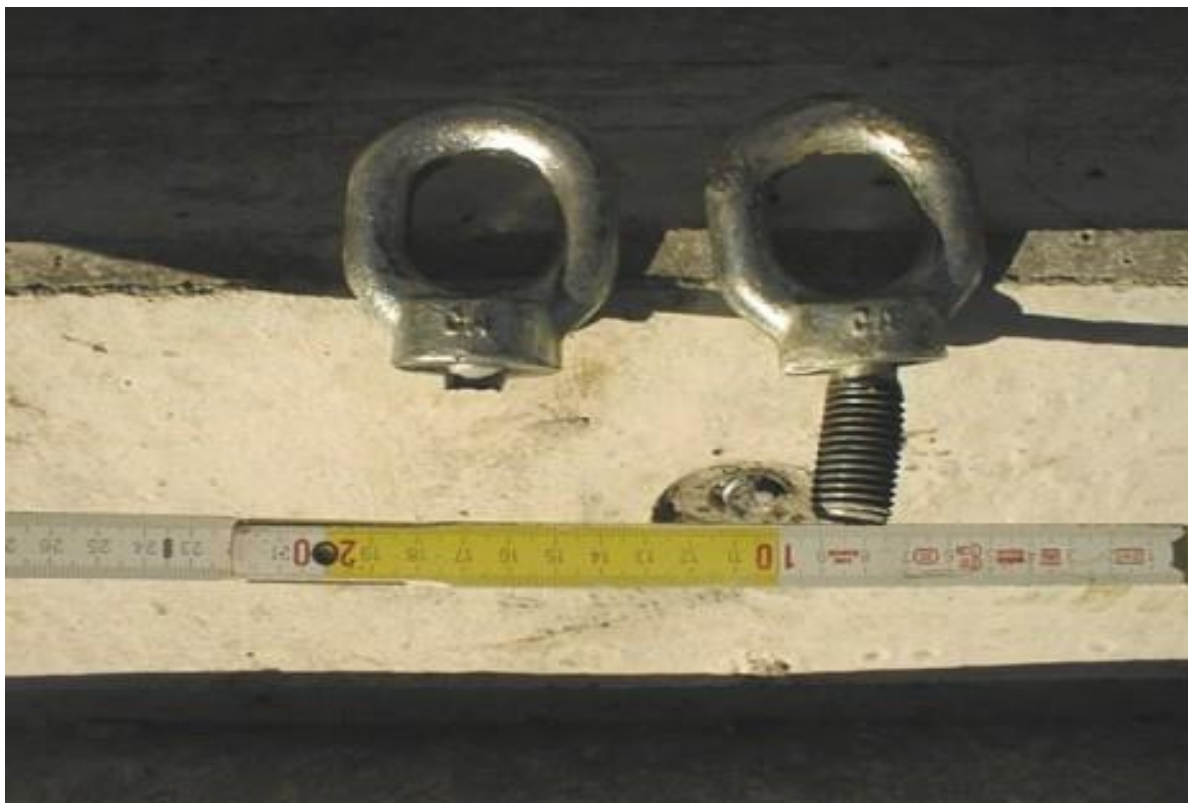
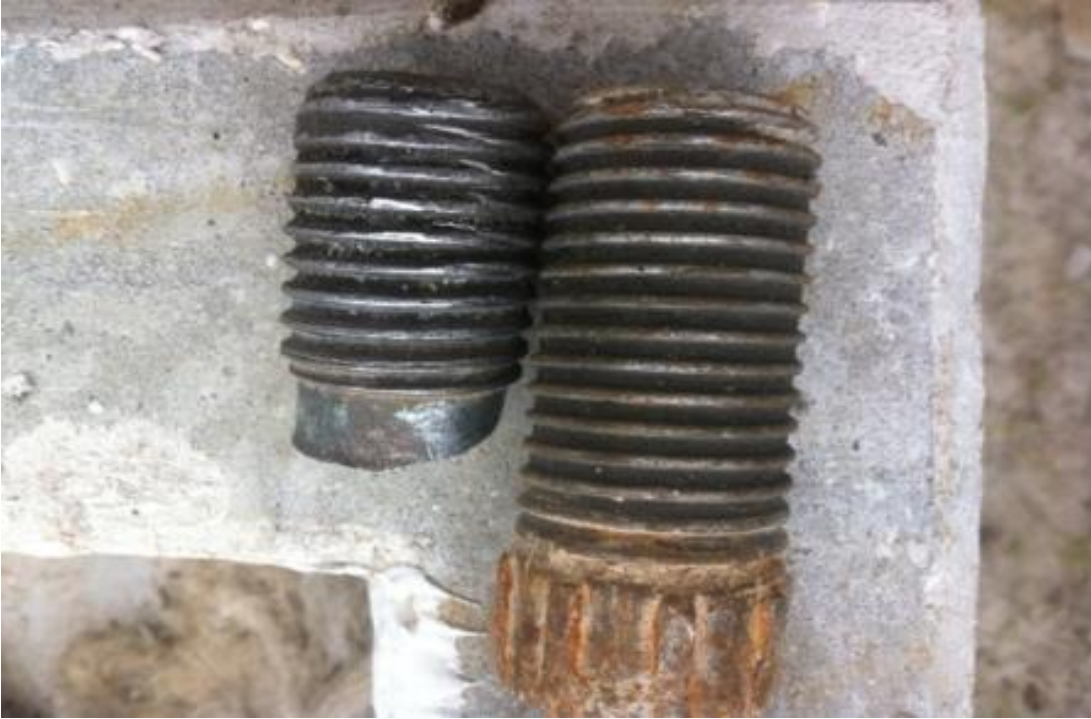
En el momento que la pieza estaba levantada con los cáncamos roscados en las hembras de la pieza prefabricada uno de los cáncamos se rompe cayendo la pieza contra el suelo rompiéndose

- 1) El operario empleó 4 cáncamos convencionales DIN 580
- 2) Ese tipo de cáncamo convencional no cumple con los requisitos y normas de seguridad para elevar piezas prefabricadas de hormigón.
- 3) Sus propiedades mecánicas no son las adecuadas, debido a las aleaciones de baja calidad utilizadas en su fabricación. No siendo válidos para este tipo de manipulaciones
- 4) Analizado este caso particular la longitud de rosca del cáncamo empleado era de 35 mm, frente a los 55 mm del elemento de elevación que se debería haber empleado

IMAGEN DEL CÁNCAMO ROTO Y DE OTRO DAÑADO EN SU USO

1- SE ESTABAN UTILIZANDO UNOS CÁNCAMOS CON MACHO ROSCADO Y NO ELEMENTOS DE ELEVACIÓN ESPECÍFICOS PARA ESA FUNCIÓN Y PARA ESE PESO

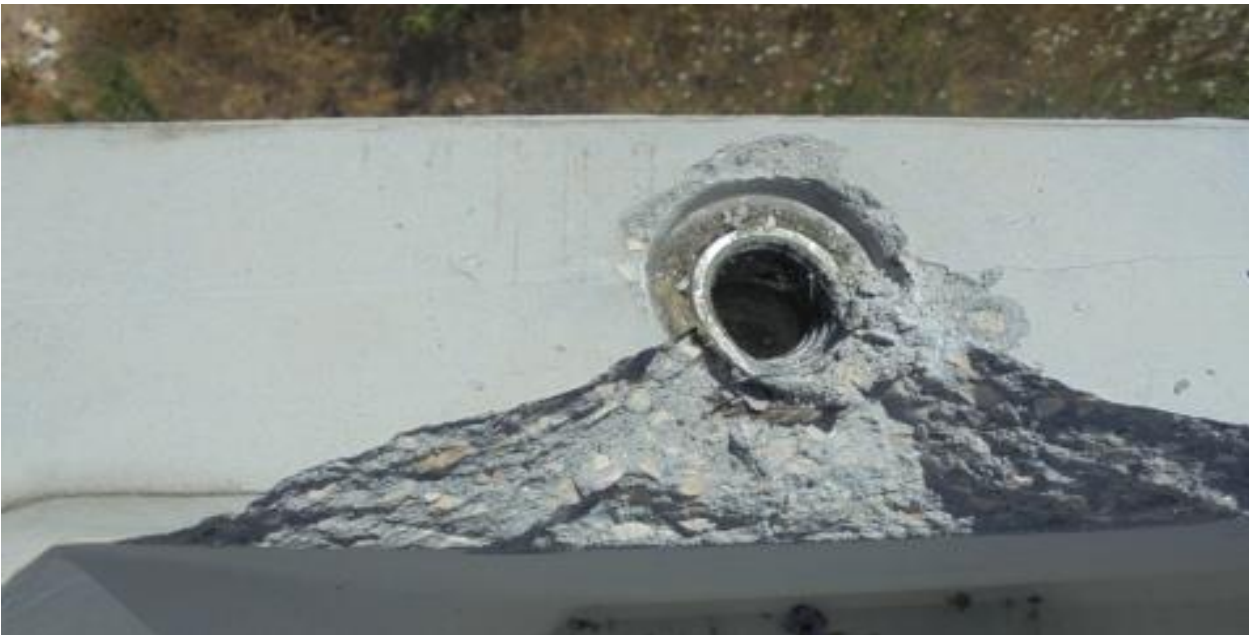
5) Esta longitud de vástago más corta, combinada con maniobras de elevación a tracción lateral/diagonal, como en este caso, ejerce un mayor "efecto palanca" sobre el borde del casquillo; provocando la deformación de la boca del anclaje y como consecuencia, también la posibilidad de que el cáncamo se salga del anclaje

IMAGEN ANCLAJE DEFORMADO POR EL EFECTO CITADO

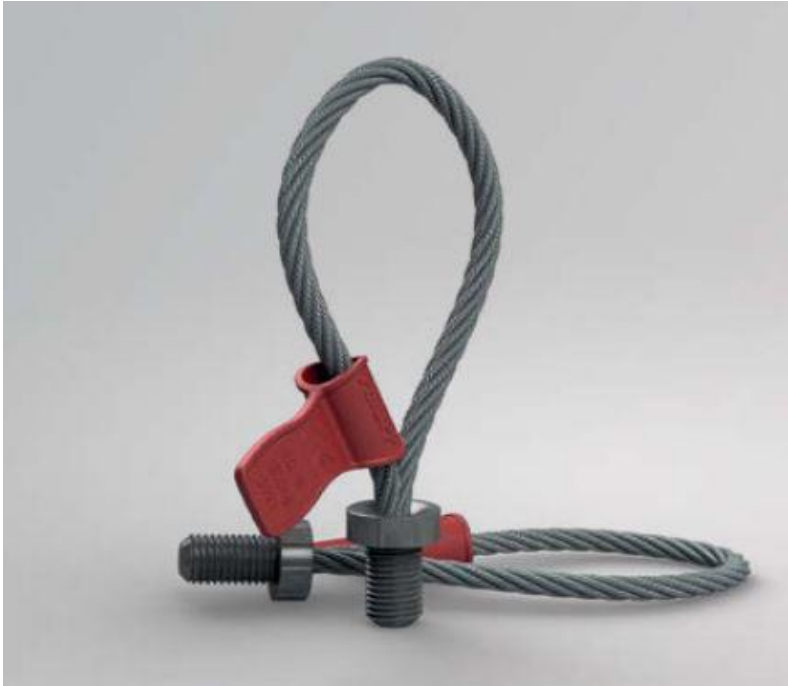
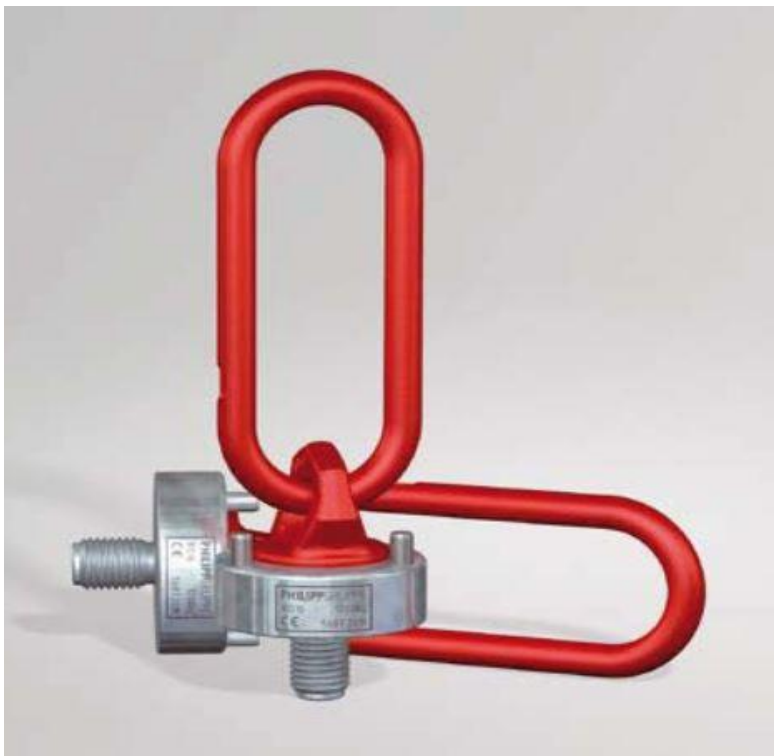
IMAGENES DE SISTEMAS ROSCADOS DE ELEVACIÓN HOMOLOGADOS DE INCOMIMEX

2-SI SE UTILIZAN ELEMENTOS DE ELEVACIÓN ROSCADOS ES IMPRESCINDIBLE QUE ESTÉN

3- EL FABRICANTE DE LAS HEMBRAS ROSCADAS Y EL FABRICANTE DE LOS LAZOS ROSCADOS DEBE SER EL MISMO PARA EVITAR INCOMPATIBILIDADES AUNQUE SEA DE LA MISMA MÉTRICA

4-ADEMÁS HAY QUE TENER CLARO QUE INCLUSO DENTRO DE LOS MISMOS FABRICANTES PUEDEN TENER DISTINTOS TIPOS DE ROSCAS COMO ROSCA METRICA (M) O ROSCA REDONDEADA (RD) ENTRE OTRAS

5-SERÁ ACONSEJABLE QUE TANTO LA ROSCA DE LA HEMBRA, COMO LA DEL MACHO SEAN DEL TIPO RD; O EN SU DEFECTO, LA HEMBRA TIPO RD Y EL MACHO EN ROSCA MÉTRICA. EN ESTE CASO DEBEMOS ASEGURAR EL CORRECTO APRIETE. SIN HOLGURAS
