# STOP ACCIDENTES EN PREFABRICADO

## ACCIDENTE/ INCIDENTE Nº 32

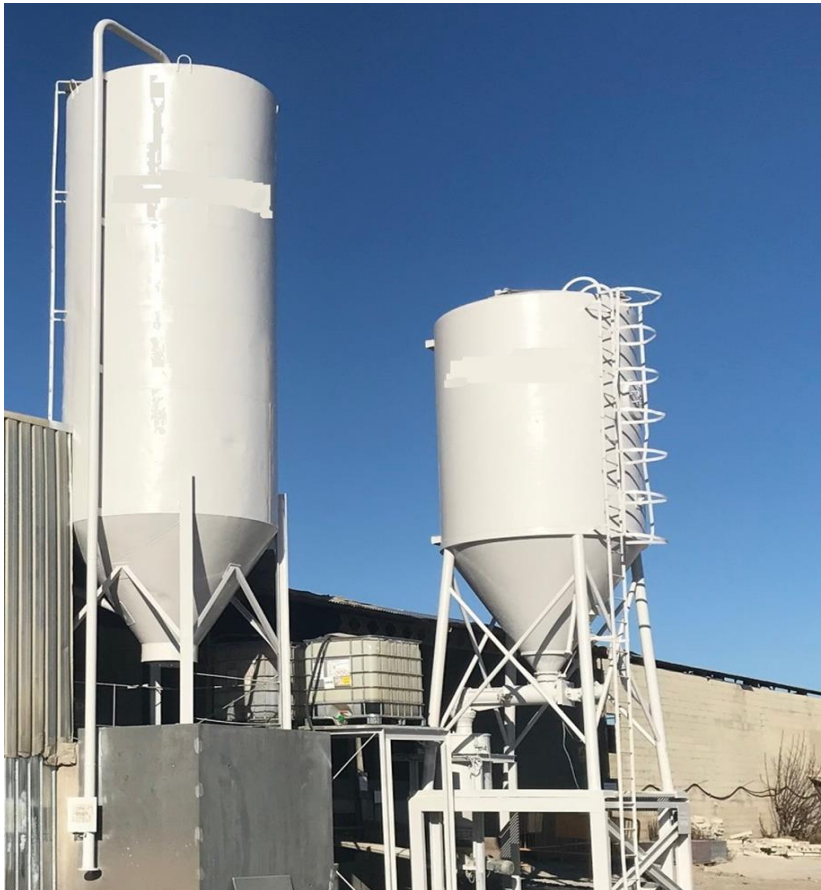
Se solicita entonces una cuba de cemento o de arena según el producto que está próximo a acabarse

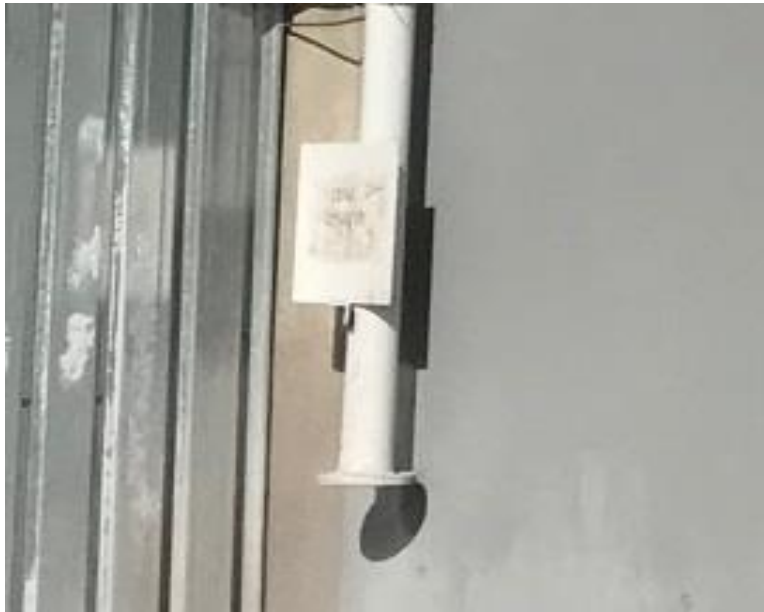
Cada silo dispone de una toma para que la manguera de la cuba enganche y se pueda rellenar el silo

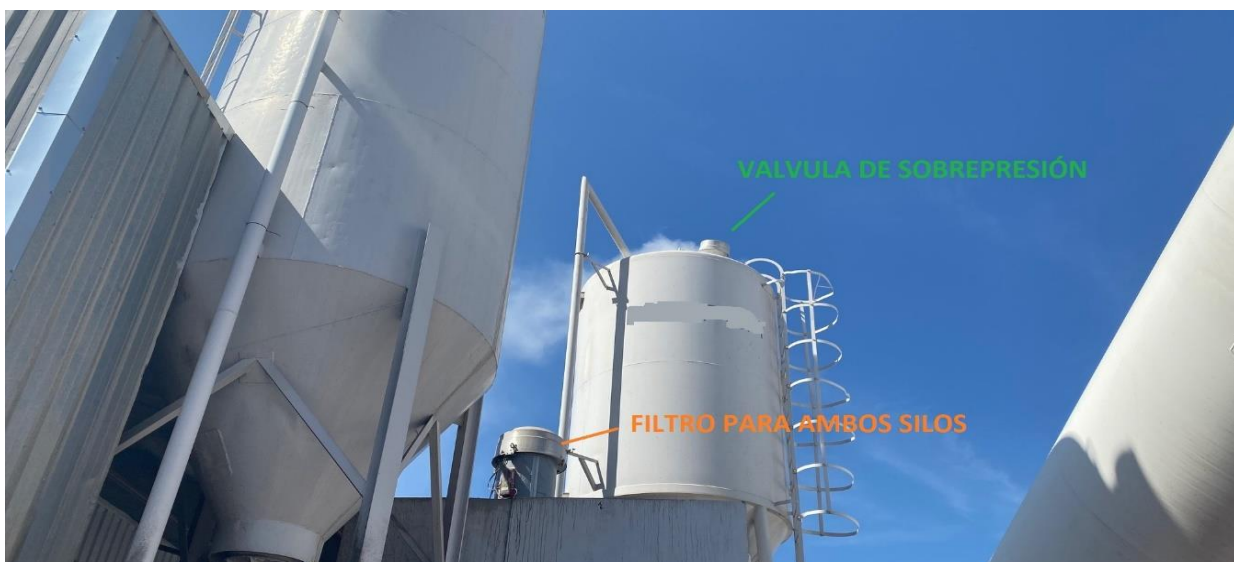
Cada silo dispone en la parte superior, una válvula de sobrepresión instalada hacía menos de 2 años con la finalidad de evitar, en caso de querer llenar más cantidad de material dentro del silo, que dicha válvula de seguridad se activara, dejando salir parte del material al exterior pero sin que el silo reventara.

Entre ambos silos también existía un filtro común para ambos silos, adquirido hacía menos de un año para recoger el polvo en suspensión que se producía dentro de los silos durante el llenado y evitando salida de polvo al exterior que pudiera dañar el medio ambiente.

Ese filtro conjunto, por accionamiento de palancas previo al llenado, permitía hacer de filtro del silo del cemento o de arena según su posición.

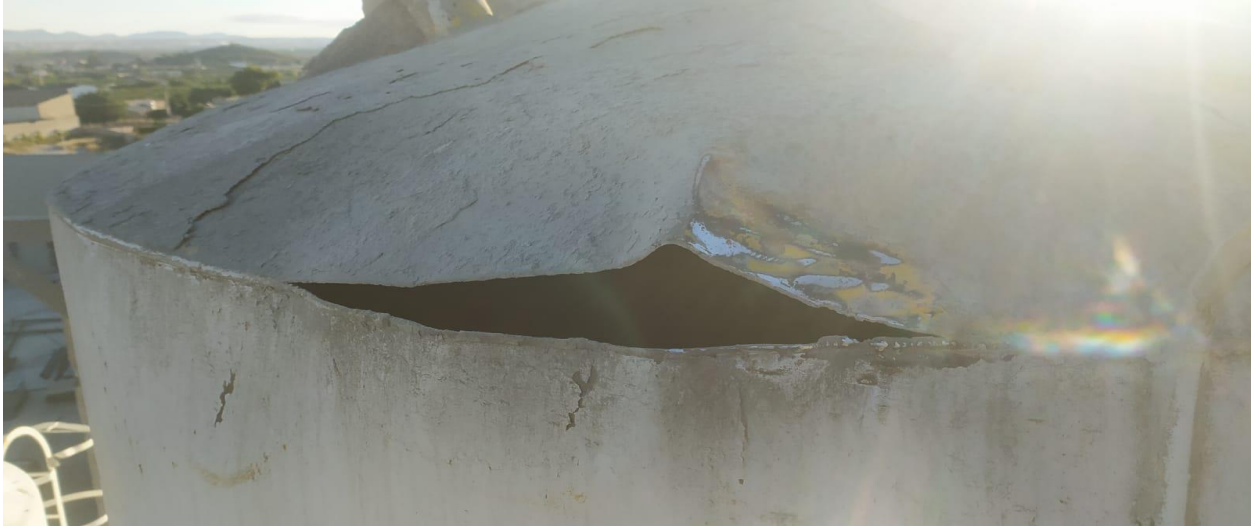
De repente, y cuando había entrado casi la totalidad del cemento en el silo, se produjo la rotura del silo, vertiendo una cantidad de cemento al exterior

FOTO TOMADA DE SITUACIÓN DEL SILO CUANDO SE SUBIÓ A REPARAR

Sólo se produjeron daños en el silo que obligaron a trabajos de reparación.

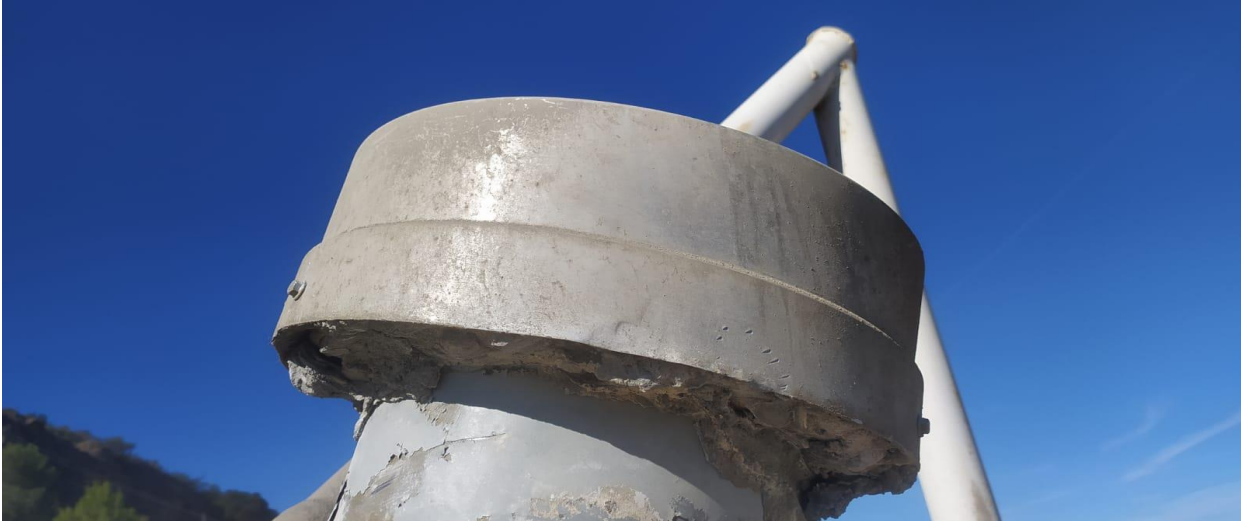
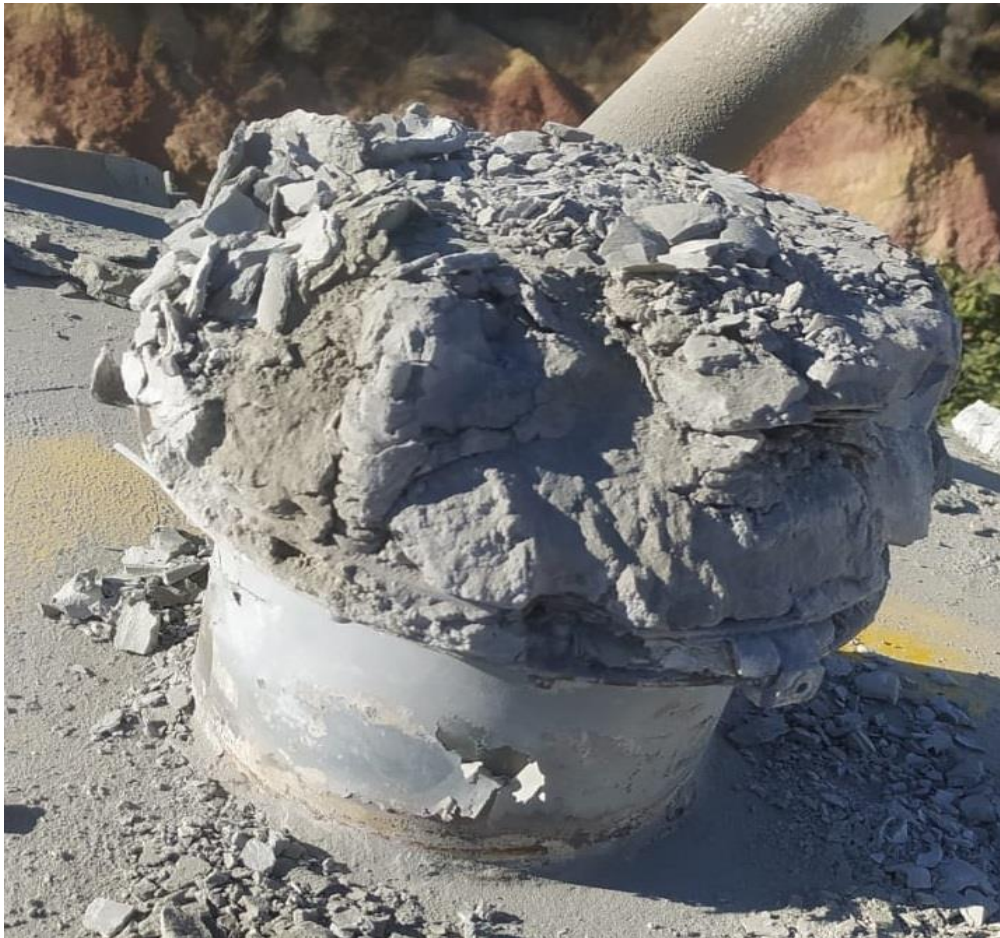
1- Se comprobó que la válvula de sobrepresión estaba cegada, a pesar de haberse instalado hacía menos de 2 años

VALVULA DE SOBREPRESIÓN CEGADA NO VISIBLE DESDE ABAJO

5- Por lo tanto, tanto el filtro de sobrepresión como el filtro de mangas estaban totalmente cegados no haciendo su función. Con que uno de los dos hubiera funcionado correctamente, seguramente no se hubiera producido el accidente por sobrepresión.

**1-SE INTRODUCE EL CONTROL ANUAL CON PLATAFORMA ELEVADORA MÓVIL DE PERSONAL DE LOS FILTROS DE SOBREPRESIÓN DE LOS SILOS DE CEMENTO Y ARENA, PARA COMPROBAR SU ESTADO.**

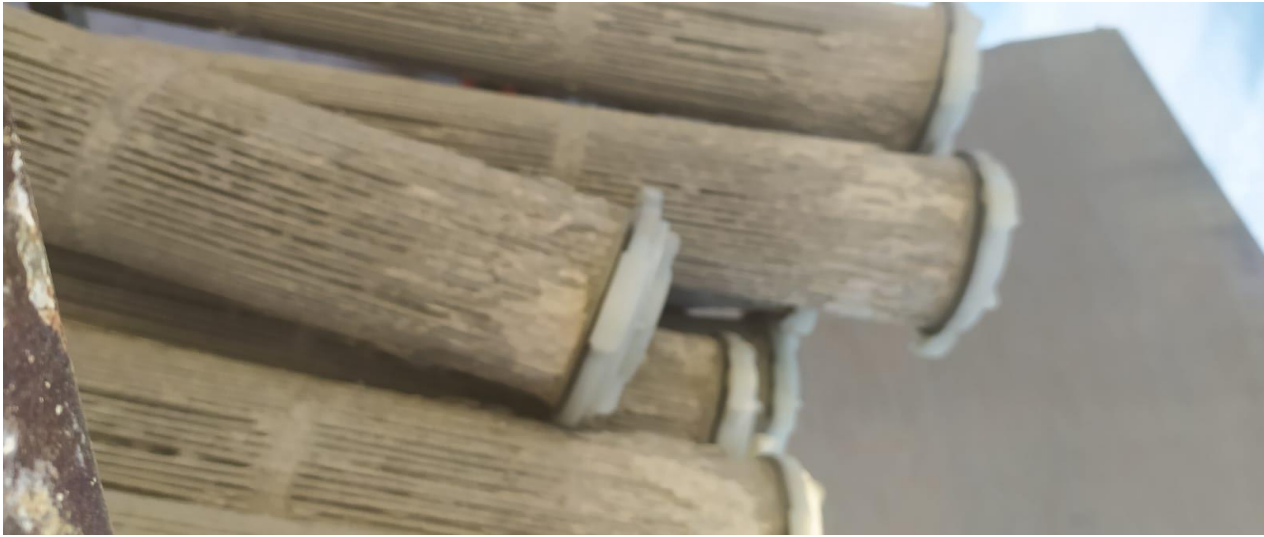
2- Se desmontó el filtro que era para atender a ambos silos y aunque aparentemente estaba limpio, tenía las mangas cegadas por hormigón endurecido

3- No se había explicado, en las instrucciones dadas por el personal que instaló dicho filtro, que era necesario retirar las mangas interiores del filtro, limpiarlas y soplarlas con aire a presión periódicamente

4- El hecho de que no fuera polvo lo que tenían, sino hormigón endurecido explicó la llegada de agua a ese filtro.

5- El acceso de agua a ese filtro se producía por la manguera del compresor que hacía que el filtro de forma automática se autolimpiara, pero que al recibir humedad por la manguera hacía que el cemento se endureciera con la presencia de agua, cegando las mangas y por tanto no hacían la

**3-SE ESTABLECE EN EL PLAN DE REVISIONES DE LA AMASADORA ( DONDE YA ESTABA LA LIMPIEZA INCORRECTA DEL FILTRO) EL AÑADIR EL SOPLADO DE MANGAS, Y COMPROBACIÓN QUE LO QUE LLEGA AL FILTRO ES POLVO DE CEMENTO Y NO AGUA QUE PUEDA PRODUCIR CEMENTO ENDURECIDO, AL HABER ELIMINADO LA LLEGADA DE HUMEDAD POR EL PROCEDIMIENTO ANTERIOR**
