STOP ACCIDENTES EN PREFABRICADO

ACCIDENTE/ INCIDENTE Nº 1

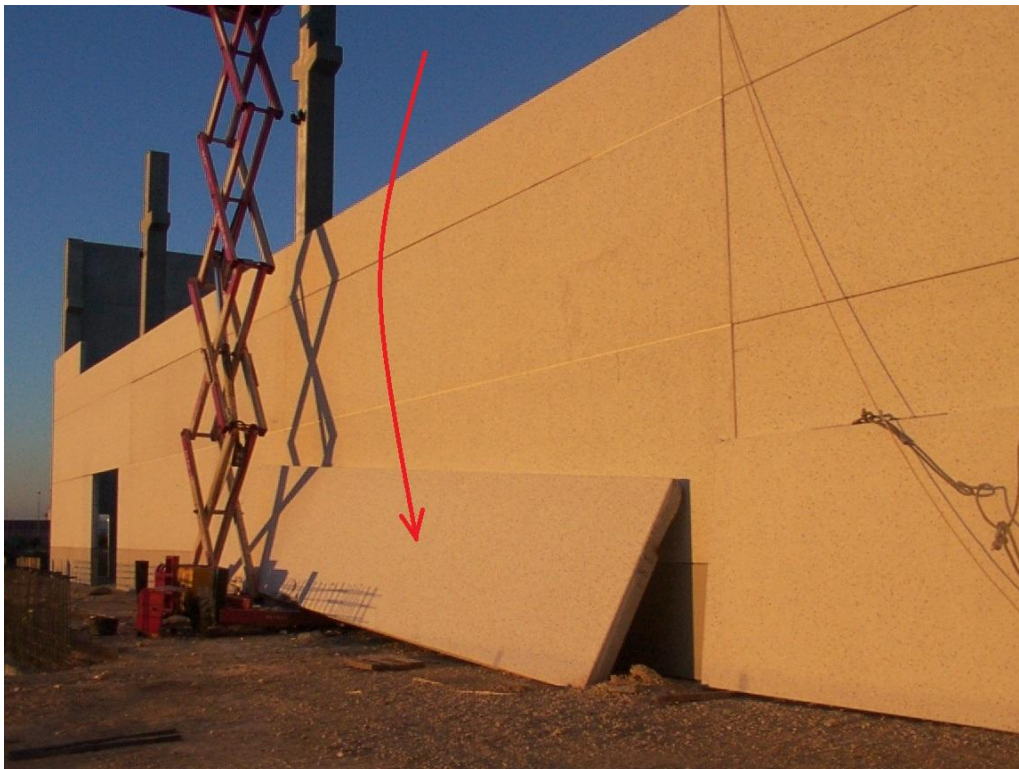
fig2

Estaban colocados bastantes paneles en la fachada en fig 1 se ven en gris los paneles que ya estaban colocados cuando se produjo el accidente

En el momento que la grúa descargó peso apoyando el panel sobre el que tenía debajo, éste se desprendió de la fachada cayendo sobre la plataforma elevadora de tijera produciendo importantes daños materiales en la misma y sin daños para los operarios que estaban en la cesta de la plataforma

Los paneles en gris son los paneles que ya estaban colocados en la fachada y cuando se estaba montando el panel 1 apoyado sobre el panel en rojo, éste último se cayó
