STOP ACCIDENTES EN PREFABRICADO

ACCIDENTE/ INCIDENTE Nº 4

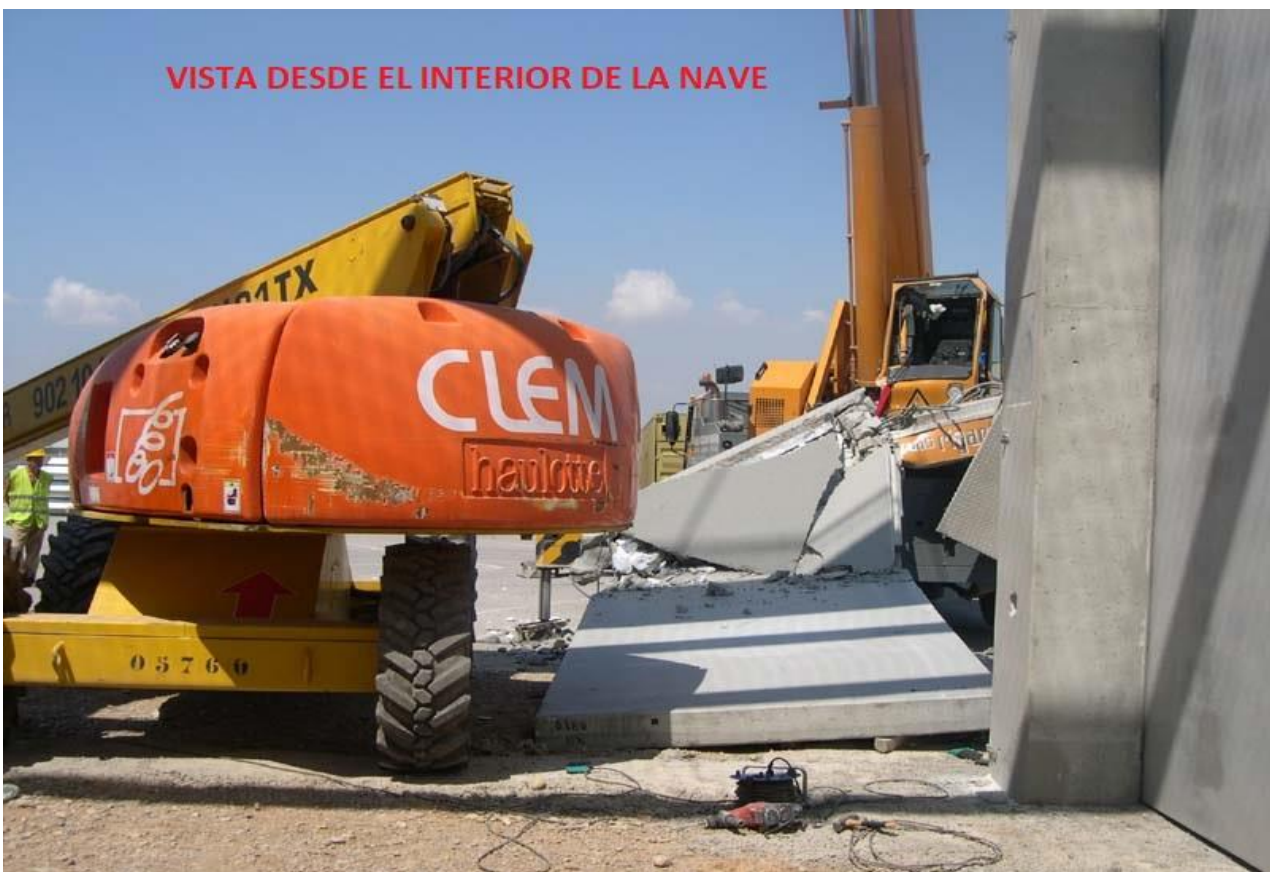
4- A PESAR DEL ACCIDENTE, LA SUERTE ACOMPAÑO AL EQUIPO DE MONTAJE Y AL GRUISTA, YA QUE SÓLO HUBO DAÑOS MATERIALES. EN OTRAS CONDICIONES PUEDE TENER OTROS

3-EL PASO DE HUECOS CON MEDIOS DE ESAS CARACTERÍSTICAS DEBIERA HABERSE GUIADO CON PERSONAL A AMBOS LADOS DE LA PUERTA HASTA HABER SOBREPASADO POR COMPLETO LA PUERTA
