STOP ACCIDENTES EN PREFABRICADO

ACCIDENTE/ INCIDENTE Nº 5

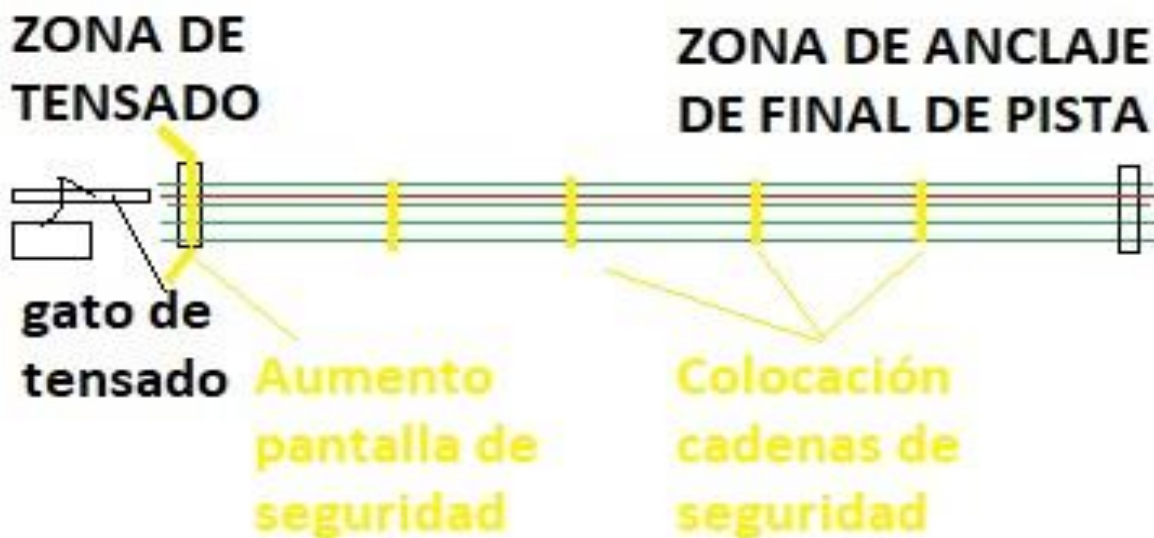
Se ve que las cuñas habían sufrido daños al deslizar el cable sobre ellas

Se comprobó que había pasado un tiempo excesivo desde la última vez que se habían revisado y limpiado las cuñas que habían fallado

3-REALIZAR INSTRUCCIONES DE MANTENIMIENTO DE CUÑAS Y CASQUILLOS DE PRETENSADO PARA FORMAR A LOS TRABAJADORES EN REALIZAR DE FORMA CORRECTA ESA TAREA

4-ESTABLECER UN CALENDARIO DE REVISIÓN Y LIMPIEZA DE CUÑAS, E IMPLANTARLO
