STOP ACCIDENTES EN PREFABRICADO

ACCIDENTE/ INCIDENTE Nº 16

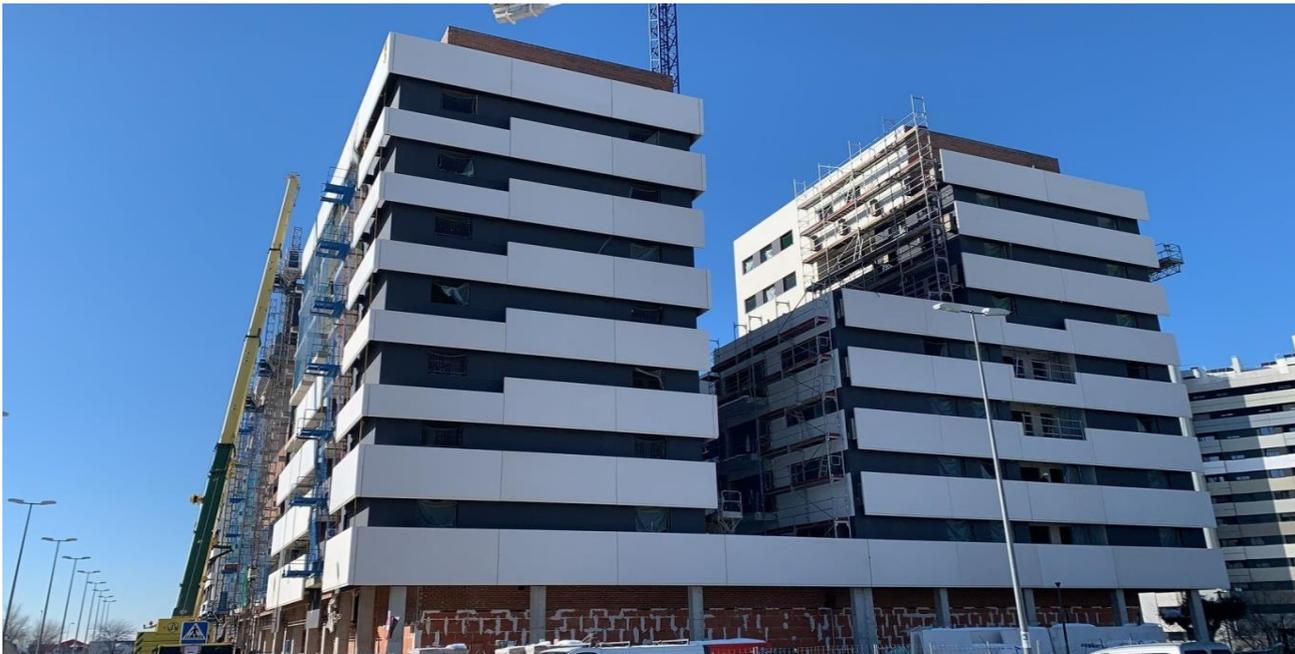
Se estaba colocando el peto de cubierta ayudados de una grúa de 50 Ton de capacidad para llevar los paneles a su posición en el replanteo.

Por las características de la obra ,el montaje se realizaba de arriba hacia abajo

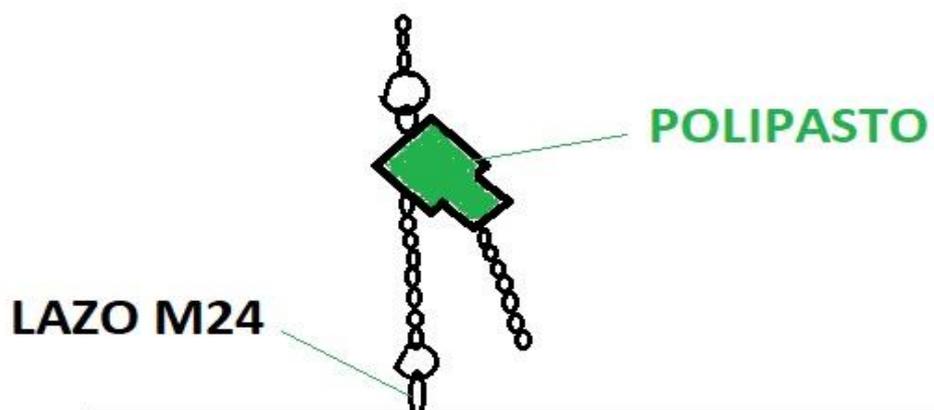
1-Se elevaba el panel mediante 2 lazos M24 roscados en los casquillos insertos que había colocado el prefabricador en fase de producción, a los que se unían 2 polipastos de palanca con cadena de 1,5 m y de capacidad 3 Ton. unidos a la cadena de aparejo de elevación de la grúa.

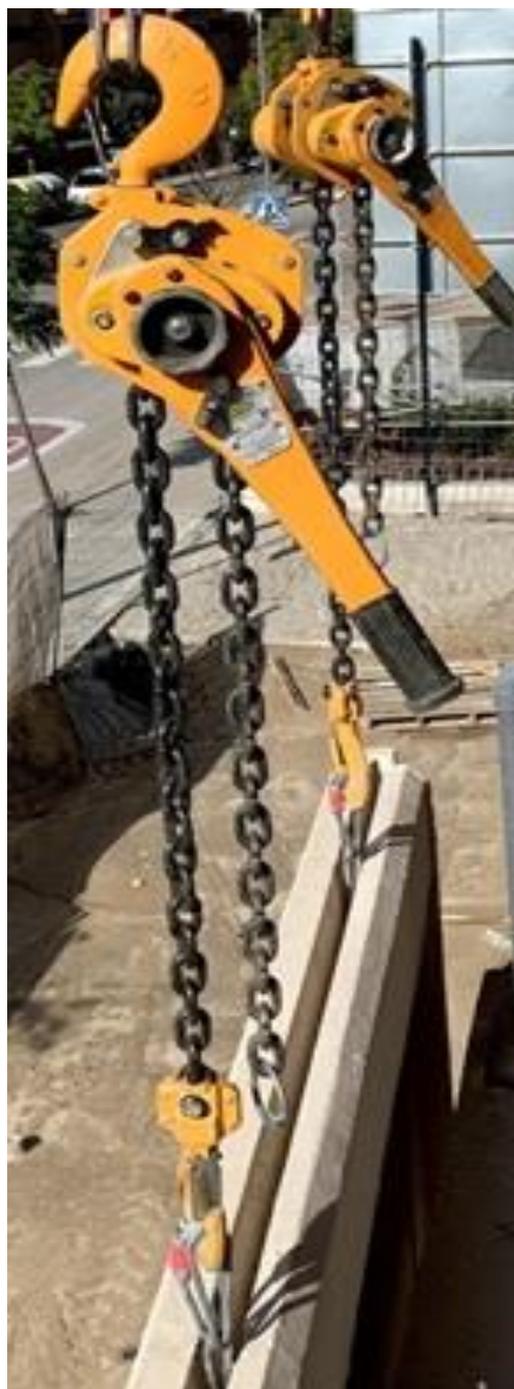
PANEL

2-Una vez aproximada la pieza a su posición, final, procedemos a nivelar y colocar en las cotas correspondientes, ayudándonos para ello de los polipastos, que nos permite realizar el ajuste final de forma fácil y sencilla.

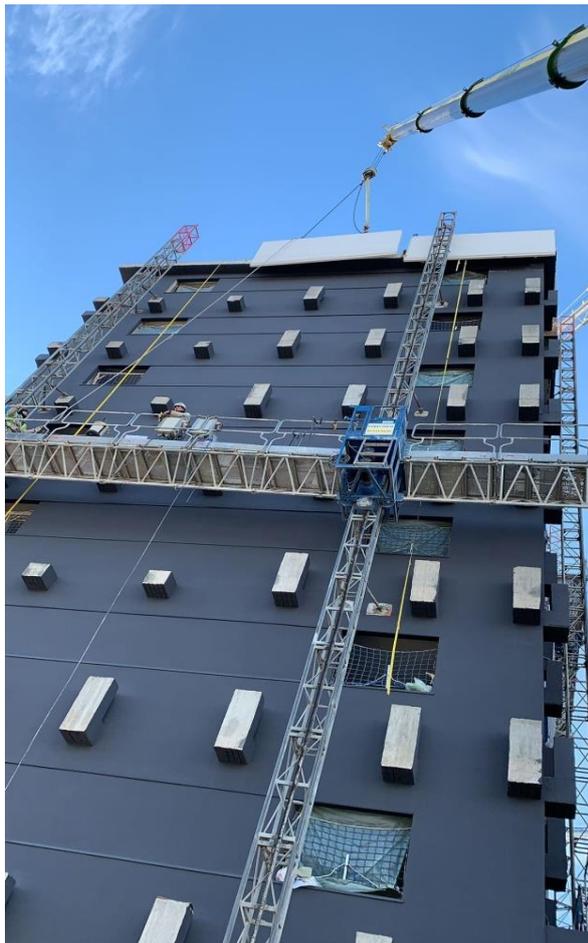
Durante el proceso de nivelación del panel usando los polipastos, uno de ellos falla, dejando correr la cadena libre por el mecanismo hasta el final.

Dado el peso de la pieza más la inercia, el fin de carrera que lleva el polipasto como tope de seguridad, salta por los aires, dejando correr la misma por completo a través del polipasto y encontrándonos con una pieza de 3,5T colgando de un solo punto, a 30m de altura y con un operario en el andamio.

1- La causa principal del accidente fue el fallo del polipasto
