STOP ACCIDENTES EN PREFABRICADO

ACCIDENTE/ INCIDENTE Nº 2

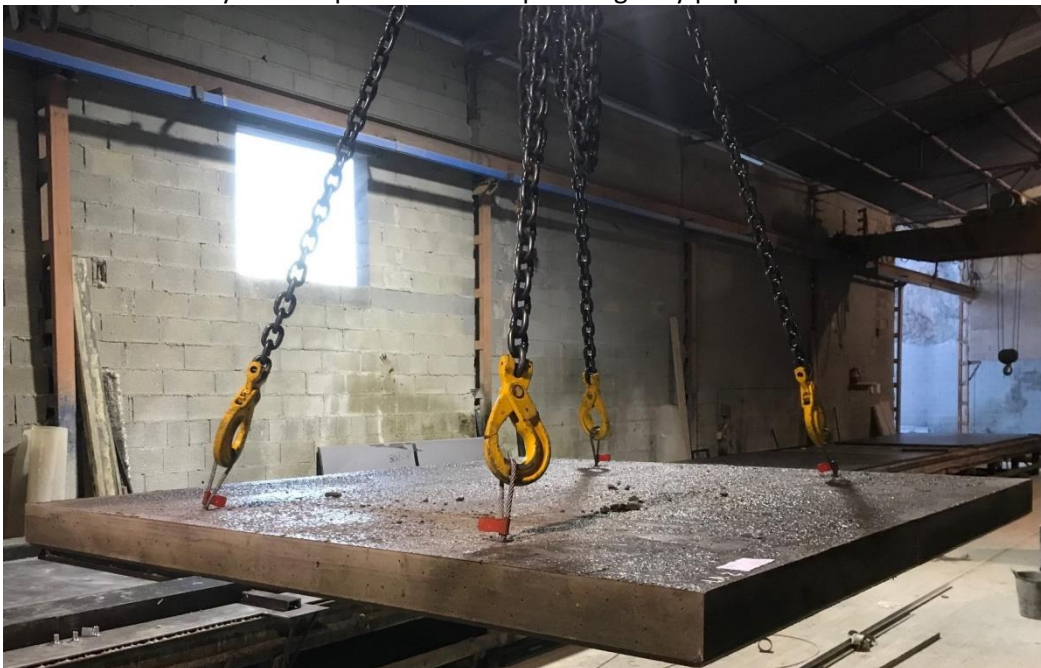
La pieza pesaba unas 3 toneladas y se transportaba con un puente grúa y pulpo de 4 cadenas similar a esta figura

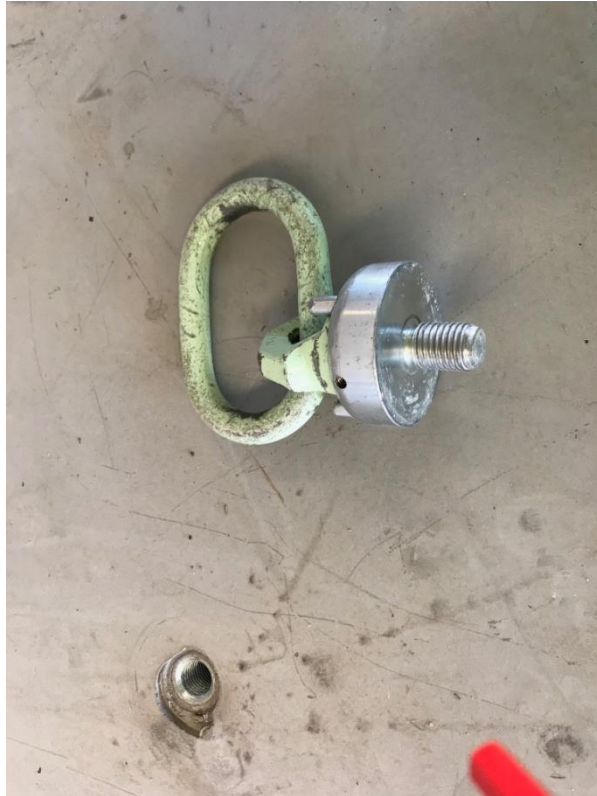
La pieza tenía insertos 4 hembras roscadas tipo 67 M20 K de la empresa [INCOMIMEX](#) .
La unión a la pieza se hacía con anillas giratorias de la misma métrica y fabricante

Cuando se estaba iniciando la maniobra de traslación con la pieza levantada se produjo la rotura de uno de las anillas giratorias.

Partiéndose la parte roscada que quedó dentro del casquillo inserto.
