# STOP ACCIDENTES EN PREFABRICADO

## ACCIDENTE/ INCIDENTE Nº 35

## DESCRIPCIÓN DEL ACCIDENTE/INCIDENTE

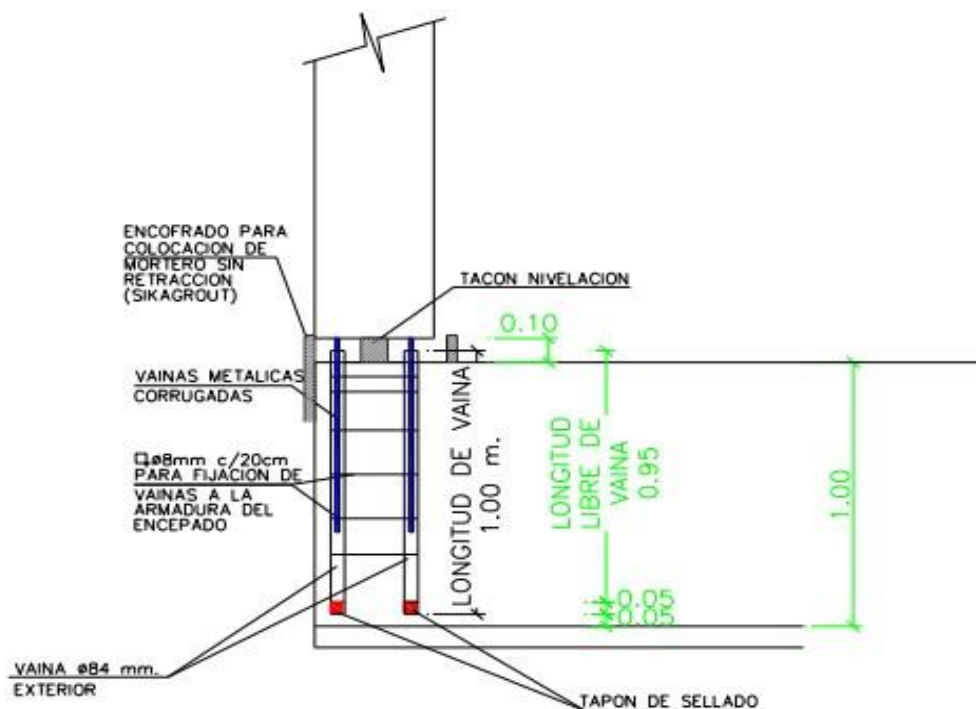
## DETALLE ESQUEMATICO SOLUCION PILARES CON VAINAS

Se estaban montando pilares con barras salientes que encajaban en vainas situadas en la cimentación.

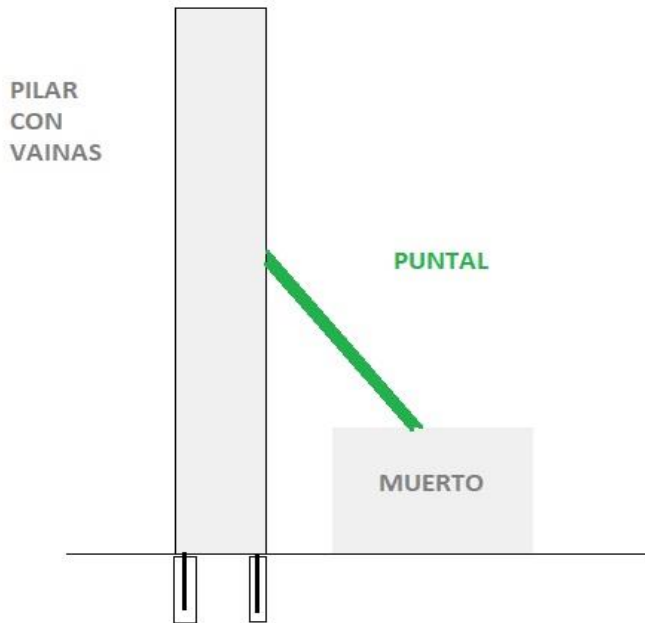
La estabilidad provisional de estos pilares, hasta que el mortero tipo GROUT que llena la vaina ha endurecido, se estaba dando mediante 2 puntales de tracción-compresión sujetos a 2 caras contiguas del pilar y a dos muertos situados frente a dichas caras

Mientras se estaban montando otros pilares por el mismo método, vino una ráfaga importante de aire que empujó el pilar y este empujó al muerto que se desliza por el suelo cayéndose el pilar sobre este
