## DESCRIPCIÓN DEL ACCIDENTE/INCIDENTE

## 2-ACCIDENTE

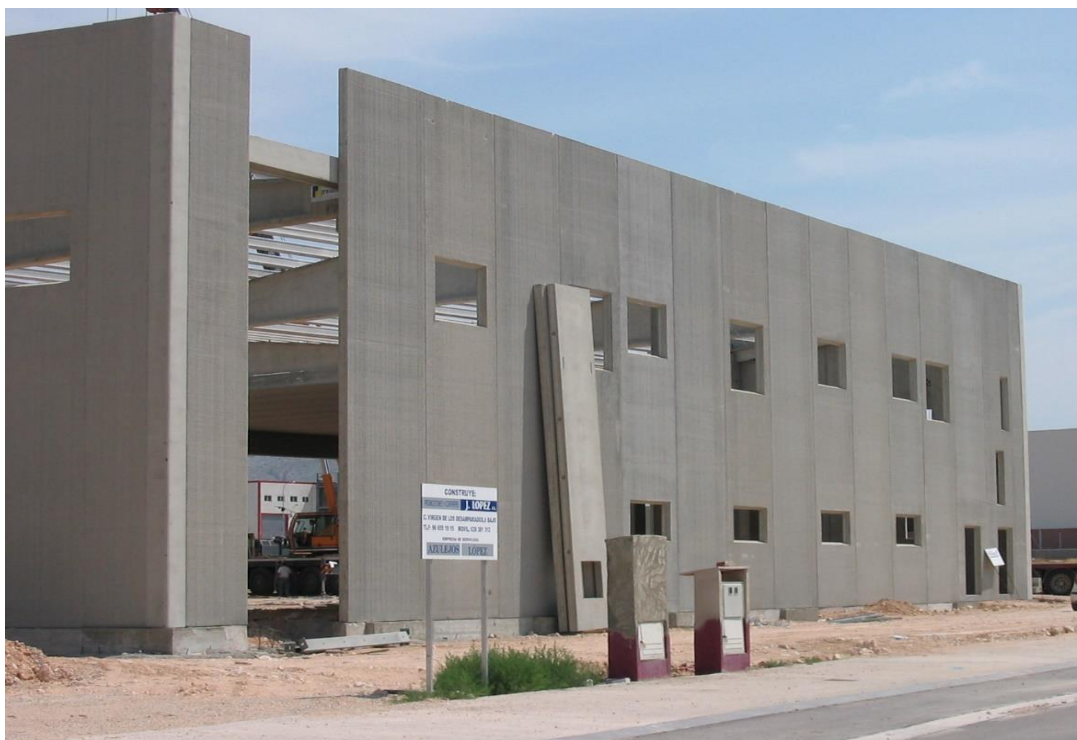
La fachada de la nave estaba conformada por paneles prefabricados de hormigón colocados en posición vertical.

EJEMPLO DE NAVE CON FACHADA DE PANELES COLOCADOS VERTICALES

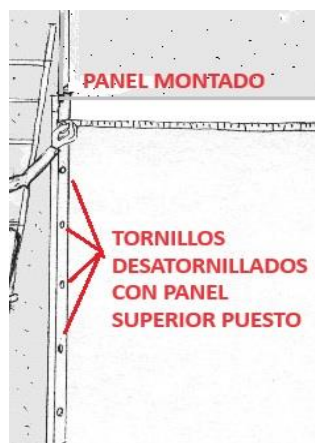
6-3 -EN EL MOMENTO QUE UN OPERARIO HABÍA DESATORNILLADO VARIOS TORNILLOS DEL PREMARCO LATERAL, CAYO EL PANEL SUPERIOR DE DINTEL A MODO DE GUILLOTINA, PRODUCIENDOSE LA MUERTE DEL TRABAJADOR.

**ANTES DE ABRIR HUECOS O MODIFICAR FACHADAS EN UNA NAVE PREFABRICADA, CONSULTA AL PREFABRICADOR.**

**SI ERES PREFABRICADOR, FACILITA INFORMACIÓN DE LA FORMA QUE ESTÁN SUJETAS LAS PIEZAS PARA QUE NO PUEDAN PRODUCIRSE SITUACIONES SIMILARES**
