STOP ACCIDENTES EN PREFABRICADO

ACCIDENTE/ INCIDENTE Nº 15

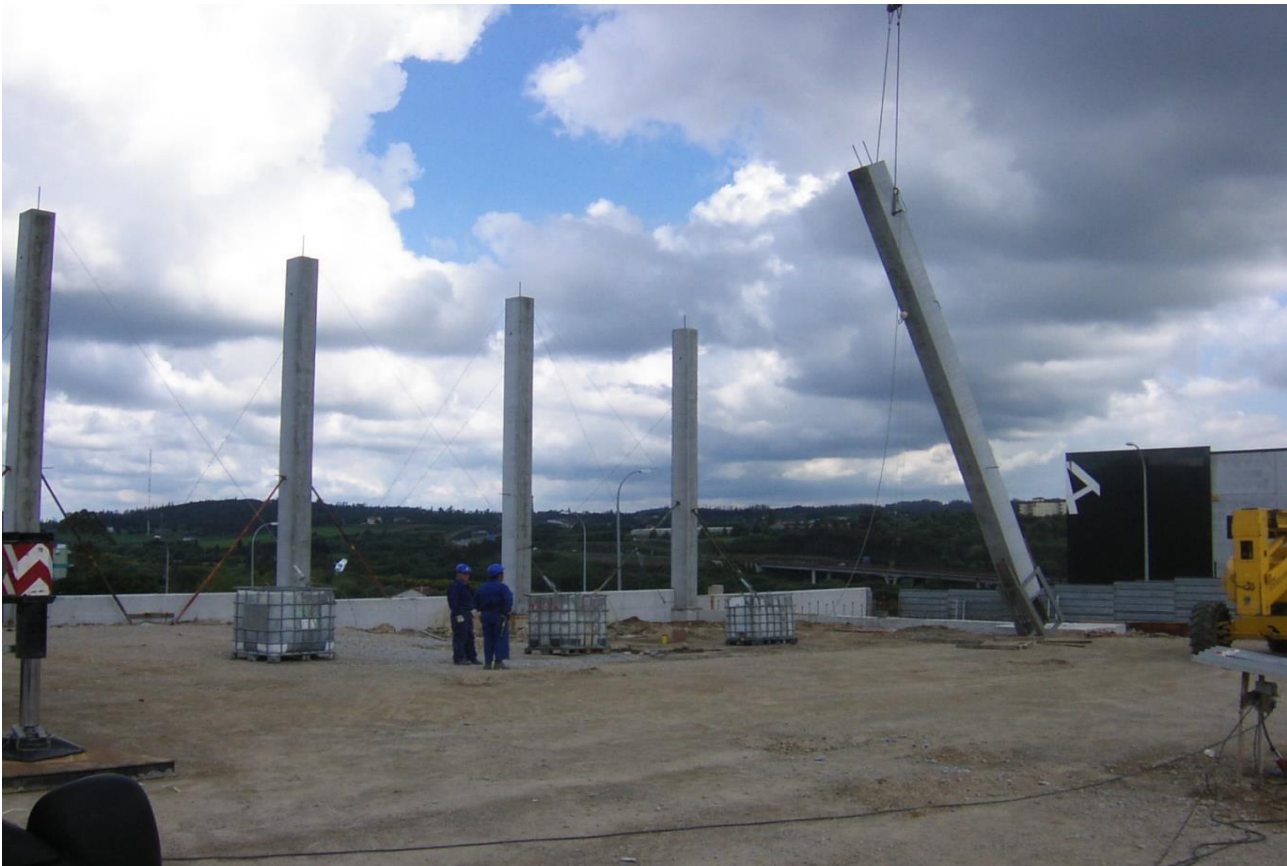
Se debía de retirar el bulón de izado de pilar para poder desengancharlo de la grúa y proceder al montaje del siguiente pilar.

ENGANCHE DE GRÚA A PILAR MEDIANTE BULÓ

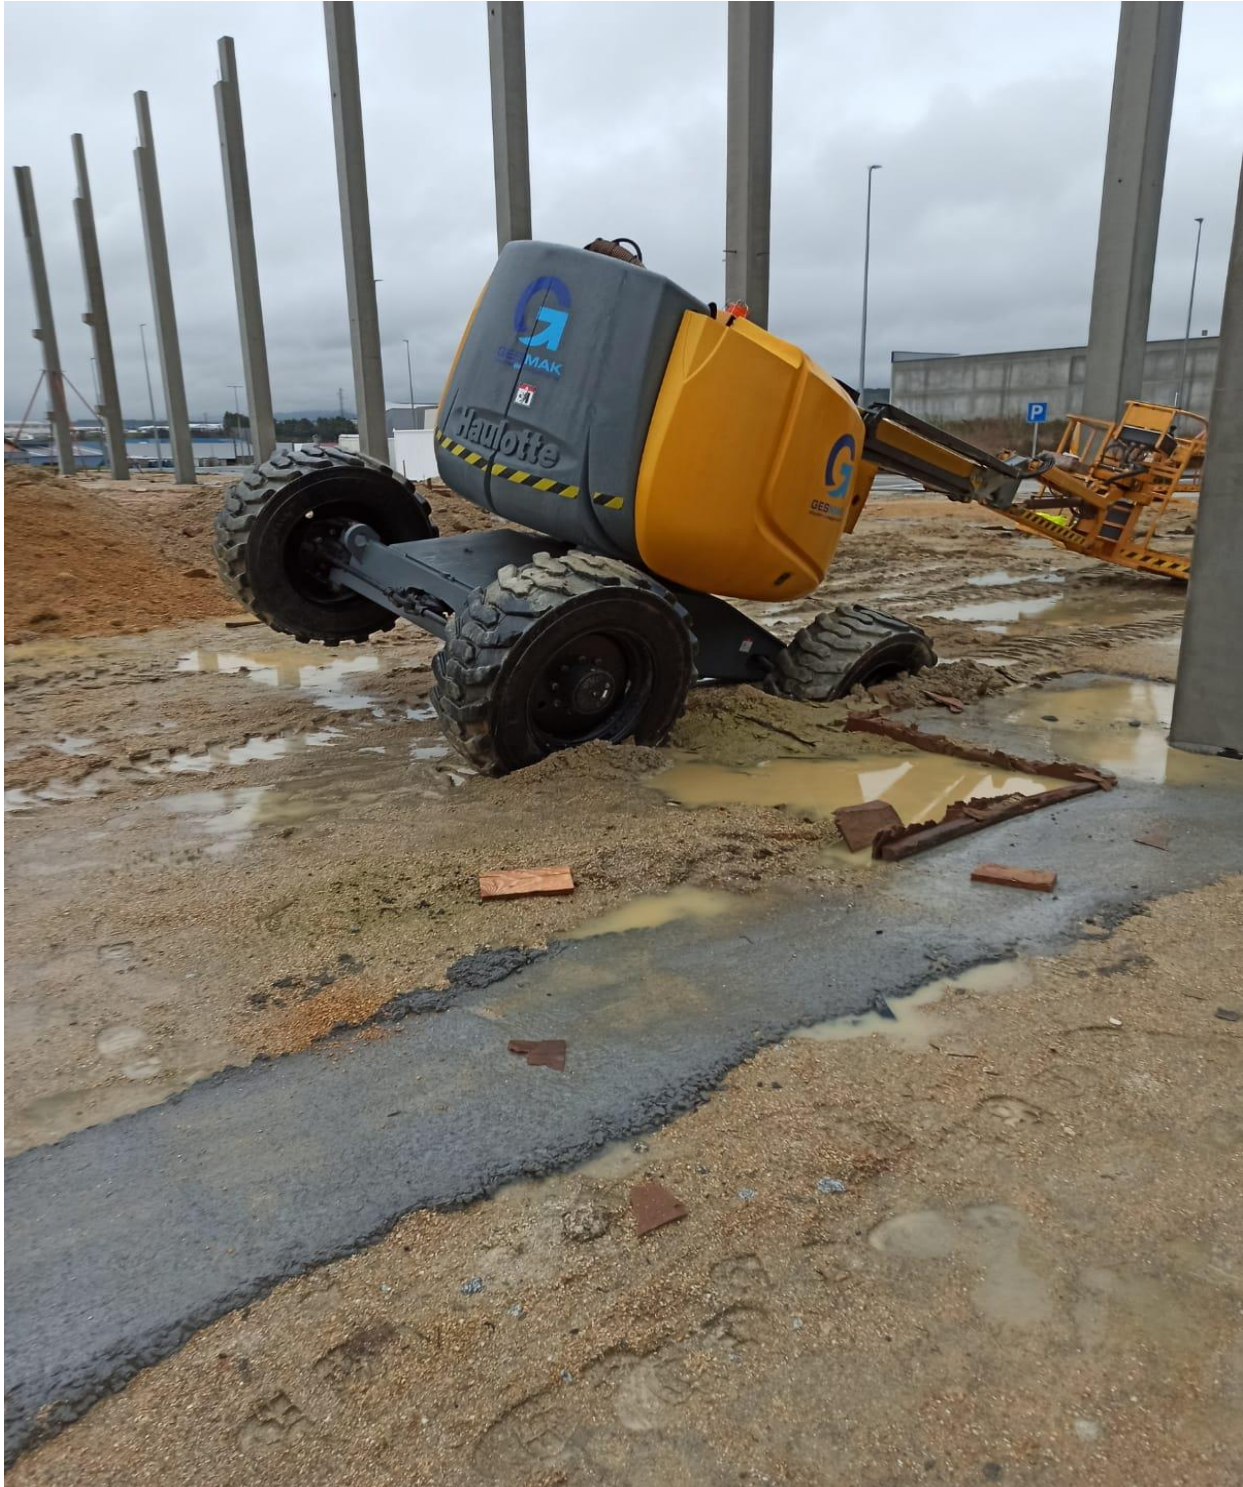
En el momento en que la Plataforma Elevadora Movil de Personal accede a posiciones próximas a la posición del pilar, para poder retirar el bulón, cede el terreno por el peso de la Plataforma volcando la misma.

Afortunadamente sin daños para el operario situado en la cesta, al llevar el brazo bajado, y no existir obstáculos próximos.

No se produjeron daños materiales y lo unico que obligó fue a utilizar la grúa para sacar la PEMP de su posición y el tiempo que se perdió en el montaje y en esos trabajos

1- Mala compactación en la zona de trabajo por parte del constructor para poder llevar a cabo las labores de montaje y circulación de vehículos pesados

1- LAS EMPRESAS PREFABRICADORAS SIEMPRE HACEN INCAPICÉ A LAS EMPRESAS CONSTRUCTORAS QUE TIENEN CONTRATADA ESA PARTIDA, QUE EXTIENDAN, RELLENEN Y COMPACTEN CON ZAHORRAS (Y CON LO QUE EN GALICIA LLAMAN CACHOTE, QUE SON PIEDRAS GRANDES QUE COMPACTAN BIEN) PERO MUCHAS CONSTRUCTORAS CREEN QUE ESO TIRAR EL DINERO AL PENSAR QUE LAS MAQUINAS PESADAS LES VAN A ENTERRAR EL MATERIAL, MIENTRAS QUE LAS MÁQUINAS LES ESTÁN AYUDANDO A REALIZAR EL TRABAJO DE COMPACTACIÓN DE FORMA GRATUITA.

2- ES MUY DIFÍCIL PARA EL PREFABRICADOR, SABER SI UN TERRENO ESTÁ O NO COMPACTADO, Y EL ESPESOR DE LA CAPA DE ZAHORRAS, PERO SI A LA VISTA SE VE QUE EL TERRENO ES ARCILLOSO, NO SE DEBERÍA ENTRAR A MONTAR

3- SE RECOMIENDA QUE EN EL PLAN DE SEGURIDAD SE CITE LA IMPORTANCIA DE LA COMPACTACIÓN DEJANDO CLARO DE QUIÉN ES LA RESPONSABILIDAD DE ESE TRABAJO, SI NO LE CORRESPONDE AL PREFABRICADOR

4-EL ESTADO DEL TERRENO ES UNA CAUSA CLAVE PARA LA SEGURIDAD EN EL MONTAJE DE PREFABRICADO
